東日本大震災における戸建住宅の宅地地盤の 液状化判定法と修復工法

Judging Liquefaction Possibility and Retrofitting Method for Detached Houses Damaged by the East Japan Great Earthquake

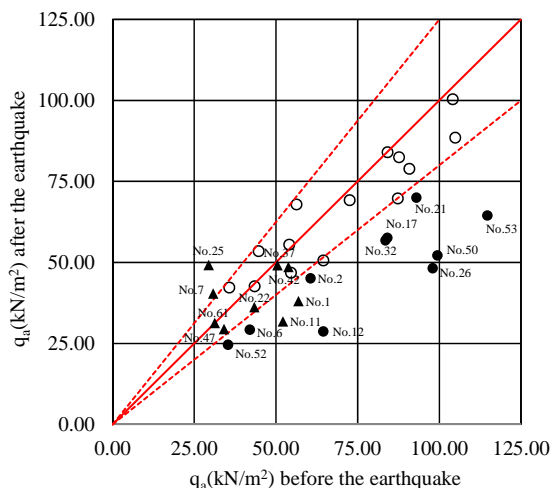
Fig.3.1 Comparisons of the long-term permeable bearing capacity of the ground before and after the earthquake disaster

Fig.3.1 に 36 件の液状化前後の地盤の長期許容支持力の計算結果を示す。震災前後を比較すると、長期許容支持力が大きくなったのは 8 件、小さくなったのは 28 件であった。約 78% の宅地で長期許容支持力が減少した。新潟県中越沖地震 (2007) の柏崎市松波においても長期許容鉛直支持力の減少の報告があった⁷⁾。その結果を Fig.3.2 に示す。横軸の換算 N 値は SWS 試験結果をもとに、稲田式より換算している⁸⁾。震災前は局所的に強かった箇所がすべてなくなっている。一度液状化した地盤

は相対密度が大きくなるため、再液状化に対する抵抗力は増大すると考えられたが、必ずしもそうならないことがわかった。共通的に言えることは、先の柏崎市松波のケースと同じように局所的に固い部分が失われており、特に表層から 2m 程度の基礎の長期許容支持力に影響を及ぼす領域において顕著に現れている。この理由とし、下層部からパイピング現象によって上昇してきた泥水が表層部に於いてボイリングによりシルトを巻き込み、密度を増大させることなく、かえって緩めてしまった可能性がある。このシルトの多さは、文献⁹⁾¹⁰⁾で指摘されている。

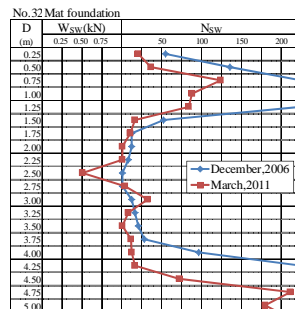
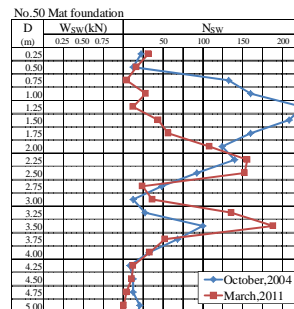
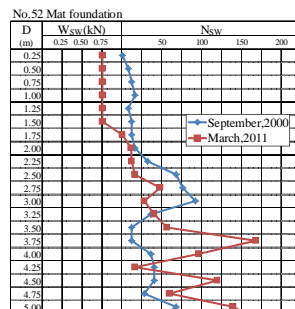
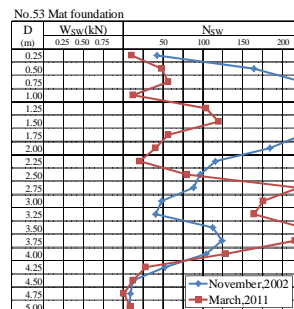
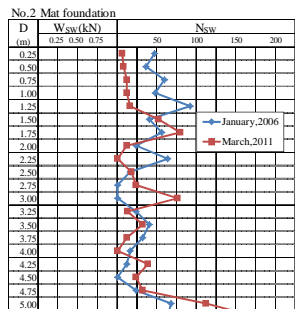
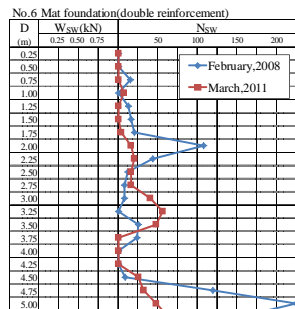
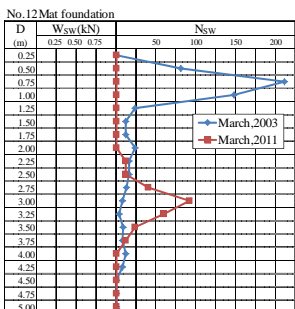
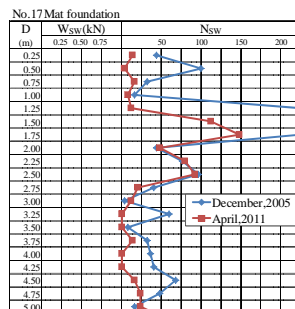
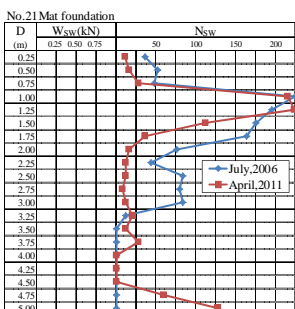
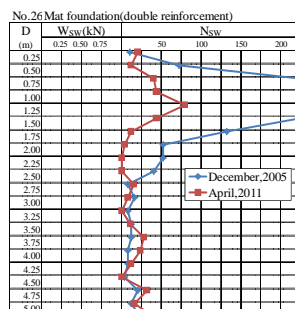
地盤補強を行っていない Fig.3.3~Fig.3.12 は、表層部から 2.0m まで SWS 試験結果による N_{sw} が小さくなっていくケースがほとんどであり、地盤が緩んでいることがわかる。一方、柱状改良を行っている Fig.3.13~Fig.3.20

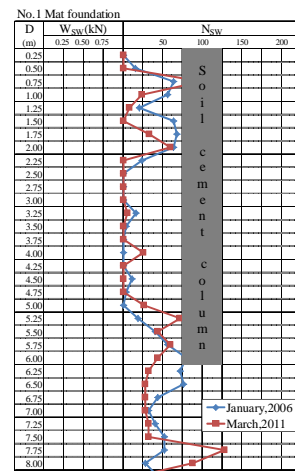
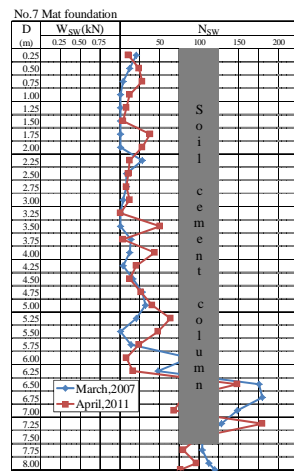
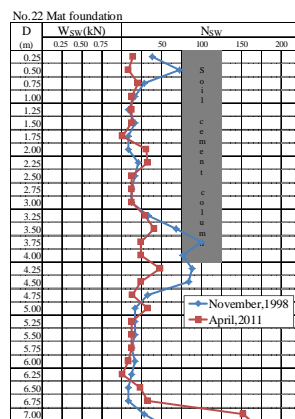
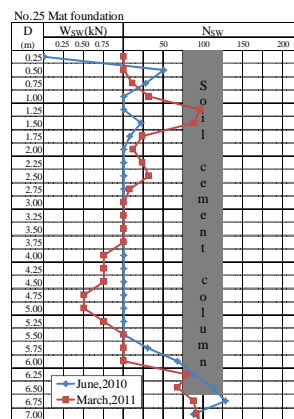
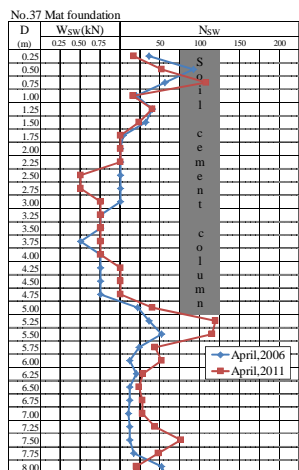
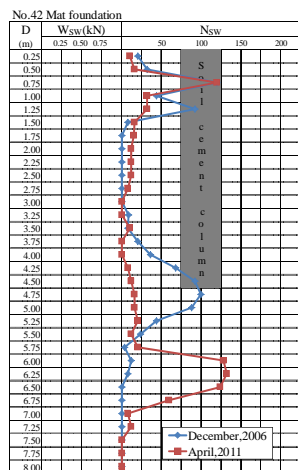
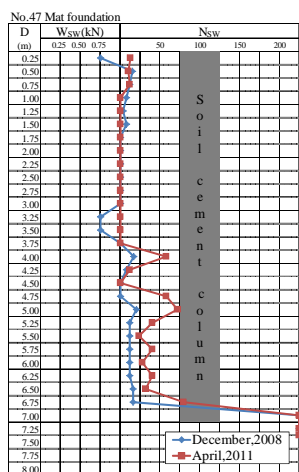
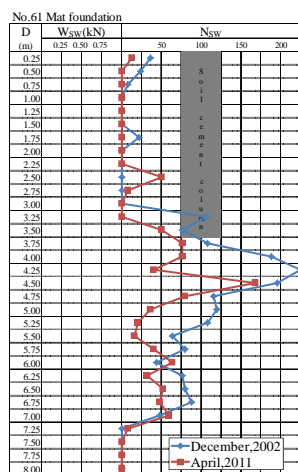
のケースでは、Fig.3.17, Fig.3.19 の 2 箇所を除き、他の 6 箇所は表層部と柱状改良体の先端部の 4.0m 付近~7.0m 付近の地盤の緩みが確認された。また、Fig.3.21 の鋼管杭については、1.0m までの表層部と 4.5m~5.0m 付近の中間層が緩んでおり、鋼管杭の摩擦が喪失していることが確認された。

これまで、小規模建築物の液状化対策として、柱状改良工法、小口径鋼管杭工法、表層改良工法、注入工法、基礎の剛性向上（べた基礎ダブル配筋など）が有効と考えられてきた。事実、過去の地震においても有効であることが実証されてきたが、今回の巨大地震では液状化による地盤の緩みにより思ったほどの効果は認められなかった。特に、柱状改良体では改良体先端部の地盤が緩み先端支持力を減少させたものが目立った。ただし、これらの改良体を見ると先端地盤の N_{sw} が震災前の段階で 150 に達していないものが多く、さらにその層厚も 1m に満たないものが多かった。少なくとも、大地震の液状化対策を意識するのであれば、先端地盤は N_{sw} が 150 以上で、層厚が 2m を超える地層に設置すべきである。また、今後は支持力補強だけではなく、今回表層部の地盤に緩みが認められた対策として地盤の剛性を向上させることも考える必要がある。中規模以上の建物では、固化工法により基礎下を格子状に改良すると効果があることが実証されつつある¹⁹⁻²¹⁾。戸建住宅の場合は、特に費用の制約はあるものの、液状化対策工法として、壁体状の地盤改良工法の開発も今後検討する必要がある。

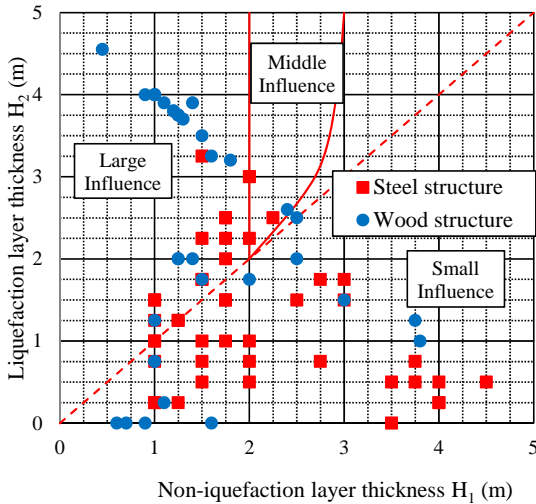
Fig.4.2 Effect of the liquefaction on the damage level of houses on the ground surface

その検討結果を Fig.4.2 に示す。赤四角は鉄骨造住宅、青丸は木造住宅である。液状化被害を受けた住宅において液状化の簡易判定を行ったが、建物構造や重量に関係なく評価する方法なので、特に上部荷重が大きい場合には別途検討することも必要である。

全 79 件のデータのうち、「影響が小」と判定されたのは 38 件、「中」と判定されたのは 3 件、「影響が大」と判定されたのは 38 件であった。すなわち、液状化被害を受けた建物のうち、約半数が「影響が小」と判定されているという結果になった。必ずしも現行の判定法では十分に評価できるとは言い難い結果となった。このことは、今回東京湾岸部において、観測された加速度は $150\sim 200\text{cm/s}^2$ であるが、地震の継続時間が長く巨大地震であったことをふまえば、加速度のみでは評価できないこと、表層部の地盤にはシルトが多くこのことが地盤の緩みにつながったこと、シルトであることから非液状化層とみなしたことが原因と考えられる。さらに、SWS 試験では正確に地下水位を調査できない問題も存在する。

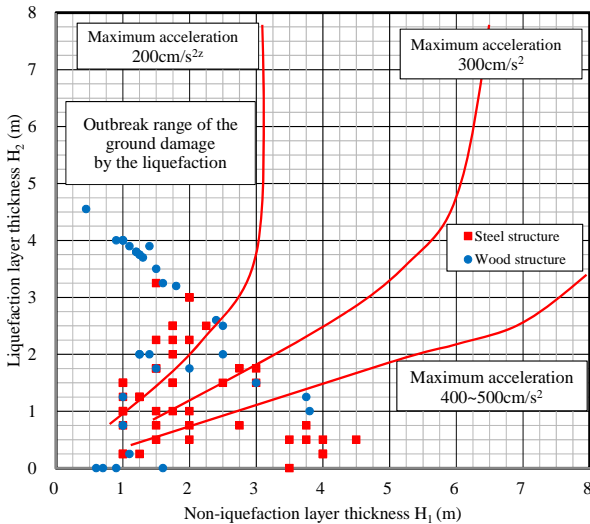
Fig.4.3 Damage level on the ground surface by the liquefaction

Fig.4.3 は Fig.4.1 のもとなる図である¹¹⁾。最大加速度 200cm/s^2 を中地震、 300cm/s^2 を大地震、 $400\sim 500\text{cm/s}^2$ を今回の巨大地震ととらえ、シルトによる地盤の緩みも

地震エネルギーによるものとみなし、地震の規模から評価すれば、巨大地震による地盤被害が生じた割合は全データ数の約 75% となる。このように加速度表示ではなく、地震の規模評価で示す方が妥当であると考えられる。なお、地盤補強を施した地盤では、柱状改良体が先端支持力の喪失により、地盤沈下とともに下方に沈下した様相を呈していると考えられる。戸建住宅の場合は改良体長は長くても $5\sim 6\text{m}$ のものが多く、単に杭的に配置しても液状化対策にはならないと言える。また、地下水位の測定の問題に関しては、最近、SWS 試験の調査孔を利用した計測方法も開発されているおり、液状化判定の精度は今後改善されるものと期待される¹²⁾¹³⁾。

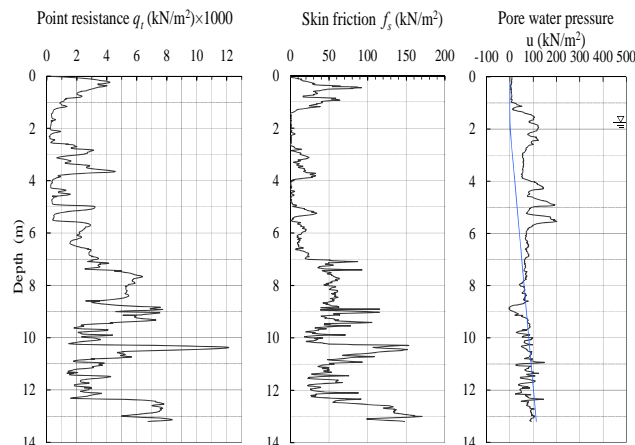
Fig.4.6 CPT test result

Fig.4.6 に当敷地の CPT 結果を、Fig.4.7 に CPT 結果で推定した F_L 値と土質分類指数 I_c の深度分布をそれぞれ示す。CPT では、地下水位 1.9 m と測定された。地下水位の測定は、まず CPT 途中で一旦貫入を止め、間隙水圧消散試験を行い、定常水圧を静水圧 u_0 と判断して求めた。また調査終了後に試験孔内へメジャーテープを挿入してテープに付着した水の跡を目視測定して、地下水位を総合的に判断した。

Fig.4.6 中に示す先端抵抗 q_t は、SWS の貫入抵抗値 (Fig.4.5) とほぼ類似した深度分布の傾向を示している。また間隙水圧 u は、粘性土層では u_0 よりも大きくなり、砂質土層では $u \approx u_0$ の挙動を示している。Fig.4.7 中の I_c の深度分布によると、深度 0~6m は、粘性土と砂・礫質土が互層状に介在し、深度 6~13m は、ほぼシルト質砂~砂質シルトの範囲に入っている。また液状化層 ($F_L < 1$) は、深度 2.8~3.8m、深度 5.8~9.6m に認められる。なお F_L 値算出に用いた入力地震動は、マグニチュード $M = 7.5$ 、地表面最大加速度 $a_{max} = 200\text{cm/s}^2$ とした。

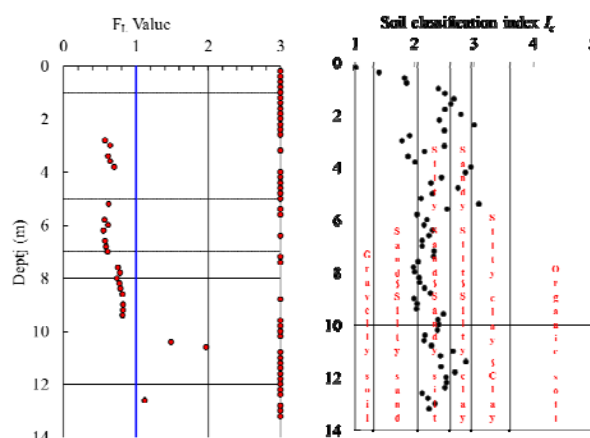
Fig.4.7 Depth distribution of F_L value and I_c by the CPT test result

この F_L 値で液状化による危険度評価を行ったところ、 $D_{cy} = 6.70$ (危険度：小) と算出された。また深度 5m 内で非液状化層の厚さ H_1 と液状化層の厚さ H_2 の比で見ると、 $H_2 = 2.8\text{m}$ 、 $H_1 = 1.6\text{m}$ となり、液状化による地表面への影響は小さいと判断できる。なお、 $M = 9.0$ を用いて計算しても、液状化層厚の分布傾向は Fig.4.7 とほとんど差がなく、 F_L 値全体が小さくなり、 $D_{cy} = 9.10$ (危険度：小) とやや大きくなる程度である。

これらの結果より、液状化危険度は小さい地盤であり、また D_{cy} を液状化による地表面の鉛直ひずみ量 (cm) と置き換えても建物基礎の最大不同沈下量 26cm にすら及

ばず、今回の震災による現況を予測できていないことがわかる。

この要因として、(1)地震後の調査結果を用いて解析しており、地震前の地盤性状と異なること、(2)CPT 結果による N 値、粒度の推定精度の問題、(3) H_1 と H_2 の評価においては、深度 5m よりも深い位置での液状化層が厚く堆積することなど上げられる。また今回の地震は、K-NET¹⁷⁾によって観測されたこの地域の地震波を見ても、継続時間 2 分程度、主要動だけでも 1 分程度もあるような繰返し回数の非常に多かった地震動であり、この繰返し回数が被害程度の予測の差異に表れたと予想する。

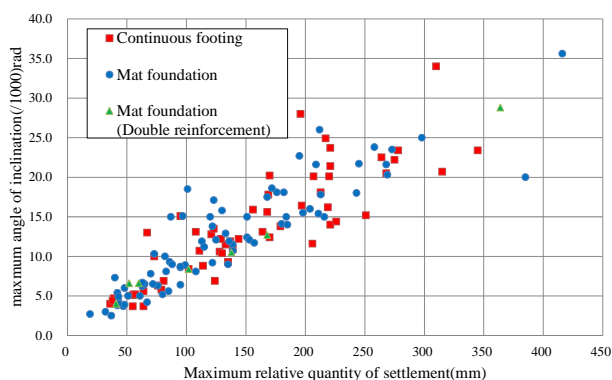
Fig.5.1 Relation between the maximum relative quantity of settlement and the angle of inclination according to specifications of footing

Fig.5.1 によると、シングル配筋のべた基礎と布基礎の不同沈下の状況は同じであるが、ダブル配筋のべた基礎

は、おおよそ $\theta = 20/1000$ rad.以下および最大相対沈下量 200mm 以下にあり、これら 2 つの基礎より若干の不同沈下抑制効果が認められる。Fig.5.2 は地盤補強の種別ごとに両者の関係を示したものである。この結果から、地盤補強を行ってもあまり効果がなかったことを示している。

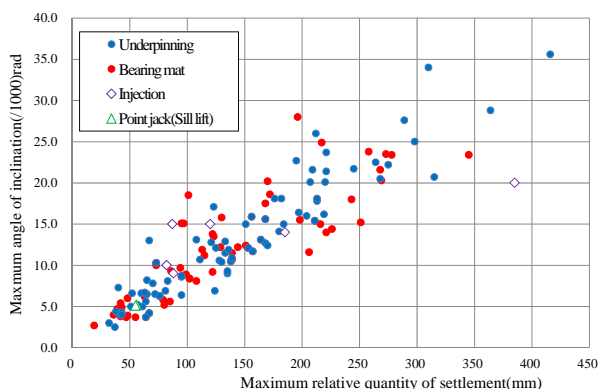
Fig.5.3 Relation between the maximum relative quantity of settlement and the angle of inclination according to restoration methods of construction

今回の調査データによると、Table5.2 の結果となる。修復工法の順位としては、アンダーピニング工法が最も多く、耐圧版工法、注入工法、ポイントジャッキ（土台上げ）工法の順となっている。Fig.5.3 は修復工法と最大相対沈下量、傾斜角との関係を示したものである。アンダーピニング工法と耐圧版工法を比較すると、 $\theta = 30/1000$ rad.以上、最大相対沈下量が 300mm 以上になると、アンダーピニング工法を適用している傾向がみられる。Table5.1 ではポイントジャッキは最大相対沈下量が 10cm 程度以下、注入工法では 20cm 程度以下となっており、Fig.5.3 は概ねこの傾向を示している。また、工事費についても Table5.2 の結果は Table5.1 を裏付けている。
