2011년 동일본대지진에 의한 액상화 피해 조사결과

Report of Liquefaction Damage by the East Japan Great Earthquake in 2011

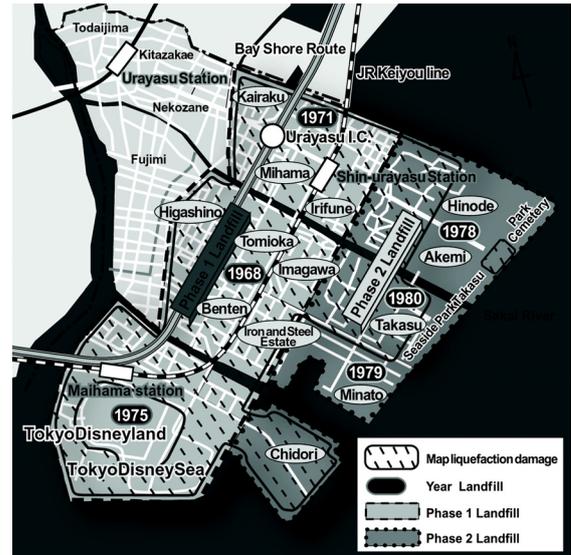
화가 발생했던 매립지 액상화의 위험성이 다시금 확인되었다. 액상화됐던 부분이 재차 액상화하는 재액상화를 방지하기 위해 앞으로 적절한 대책이 필요하다. 우라야스의 매립지 기반에서 앞으로도 일어날 가능성이 있는 액상화 현상에 대한 조사를 실행하고, 이번 액상화 피해 지역을 현지 조사하여 앞으로의 액상화 가능성 정도를 파악하기 위해 그림 1 '우라야스시 지역별 액상화 피해 지역 지도'로 정리하였다.

그림 1. 우라야스시 지역별 액상화 피해 지역 지도 (빛금 부분은 액상화가 지표면에 영향을 미친 지역)

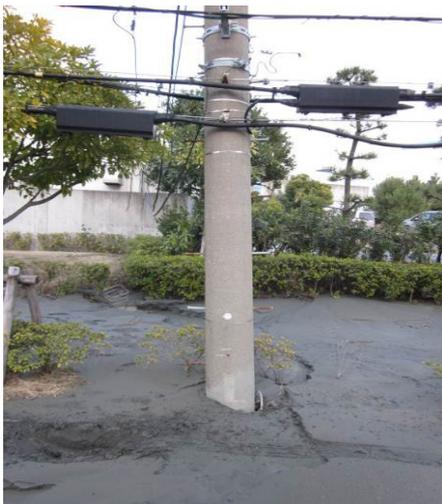
국도 357호에서 도교만 쪽에 있는 제 1기, 제 2기 매립지의 피해가 특히 컸으며 이전부터 있던 비매립지 토지에서는 거의 액상화 현상을 확인할 수 없었다. 사진 1~3은 액상화 현상에 의해 도로와 보도가 붕괴 또는 균열하여 일대가 분출된 모래로 뒤덮힌 상태이며, 사진 4는 우라야스시 히노데 지구에서 보도의 맨홀이 지상으로 돌출된 상태이다.

사진 1. 보도의 균열에 의해 분출된 진흙에 전봇대가 묻힌 상태 (지도리 지구)

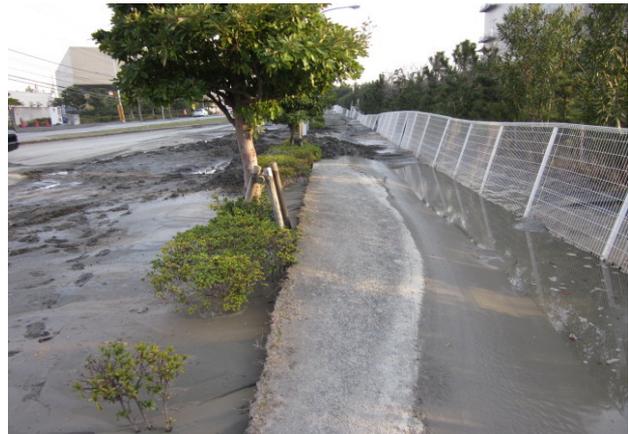
사진 2. 도로의 균열에 의해 진흙이 분출된 상태 (지도리 지구)

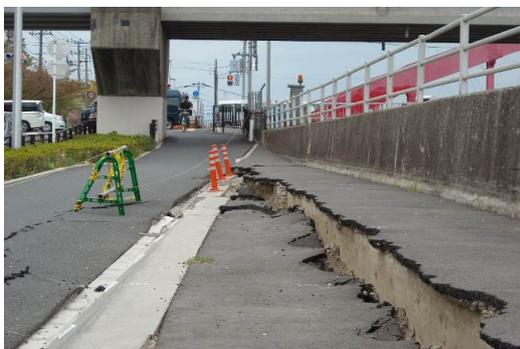
사진 3. 제방 쪽의 인도에 보이는 균열에 의한 단층 (이마가와 지구)

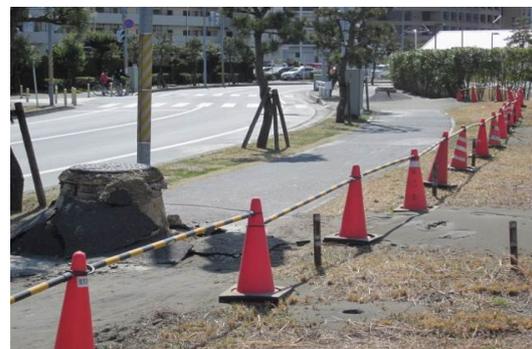
사진 4. 인도 위로 돌출된 맨홀 (히노데 지구)

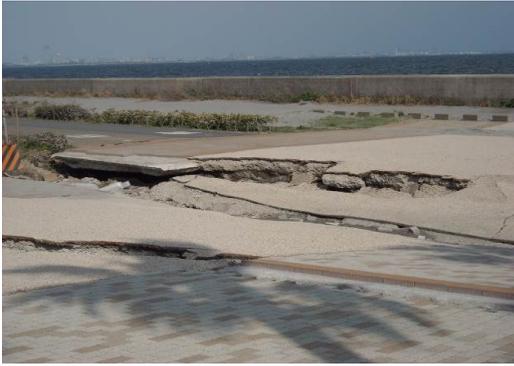
사진 5. 제방 부근의 함몰 (히노데 지구)

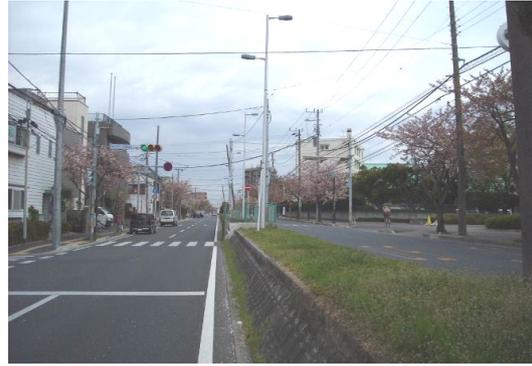
사진 6. 가운데가 매립지 경계 부근
(왼쪽이 도카이대학 부속 우라야스 고등학교)

사진 6의 후지미 지구(왼쪽)과 히가시노 지구 (오른쪽)의 경계부에 해당하는 단면도를 그림 2에 게시하였다. 사진의 오른쪽이 히가시노 지구(매립지)이다. 매립지 쪽의 도로는 옛 제방의 독마루 높이에 맞춰 매립조성되어 있다. 계측한 장소는 도카이대학 부속 우라야스 고등학교(오른쪽) 앞이며, 가운데의 옛 제방과의 높이 차이는 약 80cm였다.

액상화 정도의 차이는 극명하여 히가시노 지구(사진 6 오른쪽) 매립지의 인도에서는 액상화에 의한 분사가 확인됐음에도 불구하고, 도로를 끼고 마주보고 있는 비 매립 주택지인 후지미 지구(사진 6 왼쪽)에서는 전혀 액상화의 흔적을 찾아볼 수 없었다.

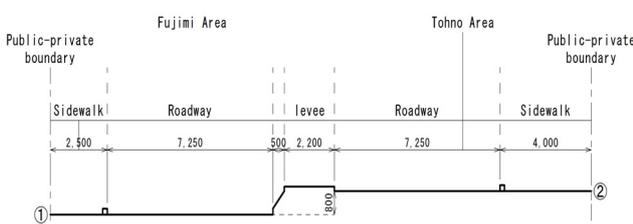
그림 2. 매립지 경계부 단면도
(단면 위치를 그3에 게시함)

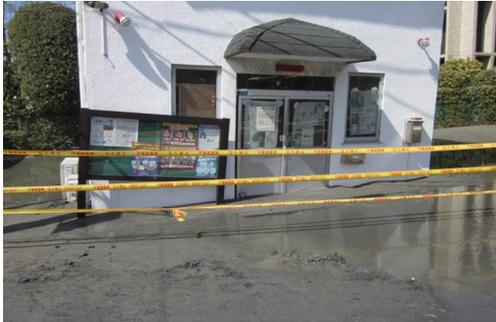
액상화에 의한 건물 피해도 도로 및 보도 피해와 마찬가지로 장소에 따라 피해의 차이가 있었다. 사진 7에 분사와 침하에 의해 문 일부가 묻혀 버린 도미오카 파출소, 사진 8에 외벽이 크게 기울어진 지도리 지구의 공장 사진을 게시한다. 두 사진에서 액상화에 의한 침하와 대량으로 분출된 모래를 확인할 수 있다. 조사 지역의 택지에서서도 동일하게 액상화에 의한 침하와 대량으로 분출된 모래가 확인되었다. 세계 최대급인 매그니튜드 9.0, 최대 진도 7, 우라야스 지역에서는 진도 5강의 규모였던 대지진임에도 불구하고 지진력에 의한 우라야스 지역의 건물 손상은 액상화 피해 정도에 비해 작다는 인상을 받았다. 건축물에 큰 피해를 준다고 하는 주기 1~2초의 지진파가 그렇게 강하지 않았다는 것이 지진파 분석으로 판명되었다는 보고가 있다. 진도 7을 기록한 미야기현 구리하라시와 진도 6강이었던 센다이시에서 관측된 주기1~2초의 지진파의 강도는, 약 30만 채가 붕괴 또는 반파했던 한신대지진 때에 비해 20~30%정도의 강도에 불과했다. 이번 지진에 많았던 주기 1초 이하의

사진 7. 액상화에 의한 부동침하를 볼 수 있는 파출소 (도미오카 지구)

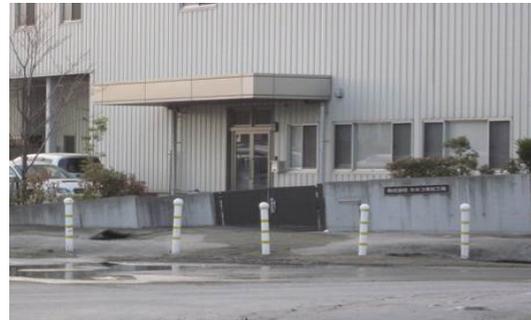
사진 8. 분사와 침하에 의해 기울어진 공장 외벽(지도리 지구)

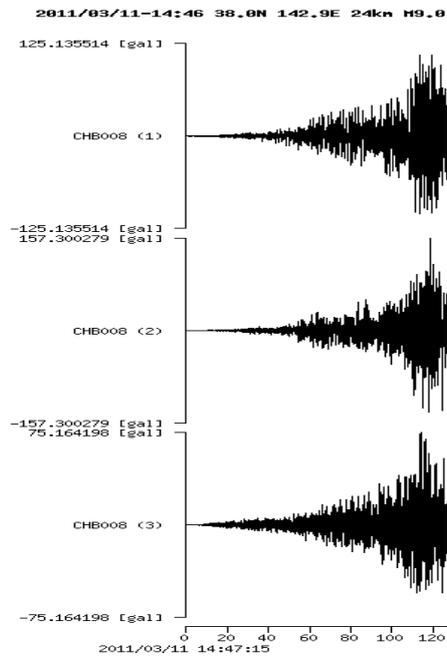
지진파가 강하면, 실내의 물건은 흔들리지만 건물에는 영향이 작다고 한다. 그러나 액상화현상에 의한 피해가 컸던 것은 매그니튜드가 큰 지진 특유(特有)의 주기가 길고 큰 진동에 의해 액상화의 발생 범위가 확대된 것이 원인이라고 생각된다. 관측을 통해 300초 가까이 진동이 이어진 기록이 남아 있다. 그림 4에 우라야스시에서 관측된 지진파를 게시한다. 최대 가속도는 157gal, 지진동 계속 시간은 약 5분간으로 오랜 시간 흔들린 것을 확인할 수 있다.

그림 4. 우라야스시 관측 지진파(K-net에 따름)

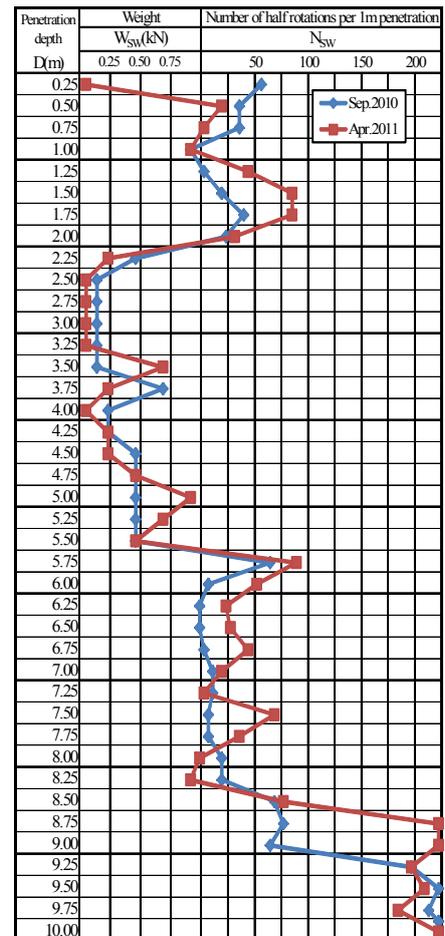
액상화의 피해가 큰 이마가와 지구에서 실시한 스웨덴식 사운딩(SWS) 시험 결과를 그림 7에 게시한다. 건물 건축 전인 2010년 9월과 지진 이후 2011년 4월 5일에 거의 같은 지점에서 시험을 실시한 결과이다. 지진 전의 데이터를 파란색으로, 지진 후의 데이터를 빨간색으로 표시하였다.

표층부에서 깊이 2m정도까지 다소 단단한 층이 확인되었다. 이것은 매립 조성시의 매토(埋土)로 추정된다. 그리고 매토(埋土) 이상의 깊이에는 연약층이 연속되어 있어 깊이 5.5m까지는 하중을 가하기만 해도 로드(Rod)가 관입되는 상태였다. 아마도 이 연약층이 액상화한 것으로 보인다. 깊이 10m정도에 달하면 견고한 층이 나타나 관입이 불가능해졌다.

비교하면 액상화 전후에 명확한 차이는 확인할 수 없었다. 또한 SWS 시험공을 이용해 교류식 비저항수위계(交流式比抵抗水位計)로 지하수위를 측정된 결과 지표면에서 1.10m라는 상당히 얇은 위치에 있었다.

그림 7. SWS 시험 데이터 (우라야스시 이마가와 지구)

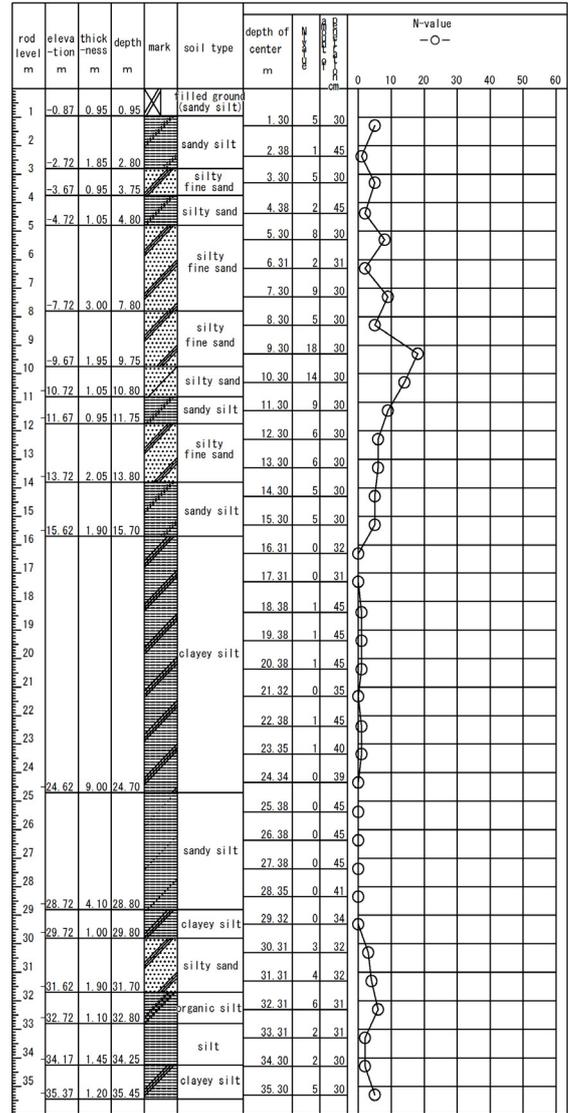
그림8. 이마가와 지구 표준 관입시험 데이터

그림 8의 표준 관입시험 데이터를 바탕으로 액상화 판정 계산을 실시하였다. 계산에는 중앙개발사제 CKC-Liq 라는 소프트웨어를 사용하였으며, 사용한 설정 조건은 이번 지진의 데이터에서 설정 매그니튜드9, 계측된 최대수평 가속도가 157gal이기 때문에 160gal로 하여 '건축 기초 구조 설정 지침'에 의거하여 계산하였다. 계산 결과는 PL치 7.90이며, '액상화 위험도가 높음'으로 나왔다. 액상화 현상에 동반하는 분출된 모래가 발생하여, 액상화 전후의 입도분포 변화와 상대밀도 변화가 발생하는 등 지반의 상태가 변화한 가능성이 높다는 점에서 실제 위험도와는 반드시 일치하지 않는 것으로 보인다. 액상화한 지반이 재차 액상화할 가능성이 있는 점이 지적되고 있는 것으로 보아 어떠한 대책을 세워 두는 것이 바람직하다. 액상화 전의 계산은 실시하지 않았으나 그림7의 SWS시험 데이터를 비교해 봤을 때 액상화 후가 다소 단단한 경향이 있는 것으로 보아 액상화 전의 위험도가 현재보다 높았던 것으로 생각된다. 또한 현재의 액상화 판정 계산이 반드시 안전하다는 쪽이 아니라는 것에 유의하여 지반에 맞게 기초를 선정(選定) 할 필요가 있다.
