柱状改良施工時における既存擁壁の変状について

Deformation of Retaining Walls Caused by Construction of Soil-Cement Column

Abstract

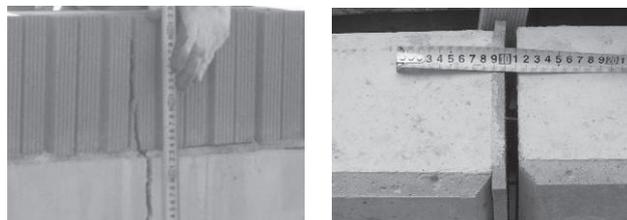
回転および掘進させ、原地盤とスラリーの混合攪拌を行い、柱状の改良体を築造する工法である。住宅基礎下に改良体を築造することにより、地盤の支持力の向上と住宅の不同沈下の抑止を目的としている。擁壁を有する宅地においては、擁壁背面土の埋戻しが不十分であったり、敷地地盤が軟弱であるため直接基礎が採用できない場合に、小口径鋼管杭工法または柱状改良工法の採用を検討する機会が多い。しかし、柱状改良工法を既存擁壁の近傍で施工する際に、擁壁の変位や割れ、クラック等の変状を発生させるケースがあとをたないのが実状である(Fig.1参照)。本章では、その変状事例について集計を行った結果を示す。

Fig.1 Deformations of retaining wall

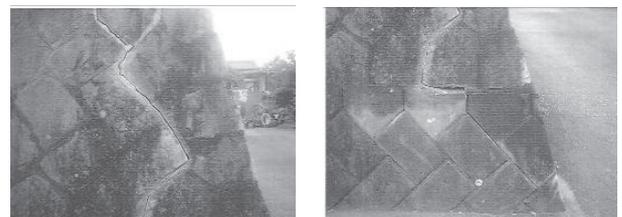
Fig.8 Deformation of retaining wall (case1)

Fig.8 は、古い石積擁壁がある建替え物件において、柱状改良施工後、擁壁の目地が開いていることが確認された例である。敷地に古い擁壁がある場合は、事前にその危険性を考慮した上で、地盤改良工事を実施することが必要である。

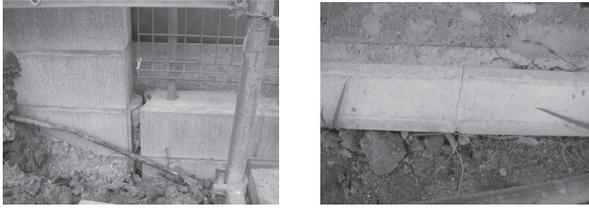
Fig.9 Deformation of retaining wall(case2)

Fig.9 は、大谷石の上に、2~5段積み of CB により土留めを行なっている宅地で柱状改良の施工後、CB 天端に亀裂が生じた例である。CB が滑動し、目地に隙間が発生していることを、整地作業時に発見した。

施工機を道路側から擁壁側に移動する打設順序であったことから、掘削および攪拌、スラリー注入による土圧の影響が原因と考えられる。隣地の被害

が、当該地より大きいことと CB の滑動状況から、CB 下部への土圧の影響があったと思われる。

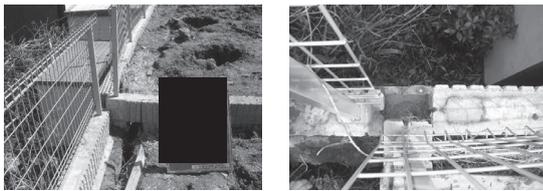
Fig.10 Deformation of retaining wall(case3)

Fig.10 は、柱状改良の施工時の土圧により、石積擁壁および CB に変状が生じた例である。建物配置とブロックおよび石積みが接近していたため、杭位置を偏心し、建柱車による先行掘削を行ったが、ブロック目地の割れおよび石積擁壁に変位が生じた例である。

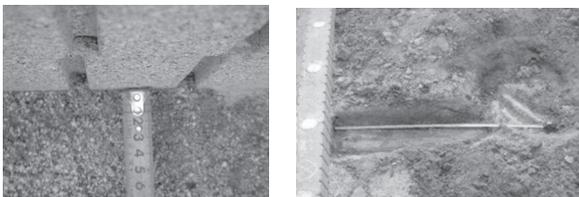
Fig.11 Deformation of retaining wall(case4)

Fig.11 は、5 段積み CB が存在する宅地において、柱状改良の施工により、15mm 程度の変位が発生していた例である。柱状改良体施工位置と擁壁の離間距離が 900mm であったことから、改良体位置を 100mm 偏心し、土圧低減のための空掘を行った。しかし、CB には控壁が 800mm 突出しており、控壁に土圧がかかったことが原因と考えられる。

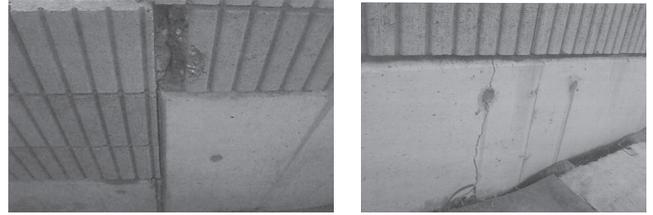
Fig.12 Deformation of retaining wall(case5)

Fig.12 は、重力式擁壁の上に、2 段積み CB がある宅地内において、擁壁側の一行を偏心して柱状改良工法の施工を行った結果変状が生じた例である。打設中に作業員が擁壁の状況を確認していたが、施工完了後、重力式擁壁にクラックおよび CB に破損が確認された。擁壁近傍施工時には、変状が見られ

なかったが、宅地内の柱状改良体打設による土圧の影響や柱状改良体の固化に伴う膨張等が影響したと考えられる。

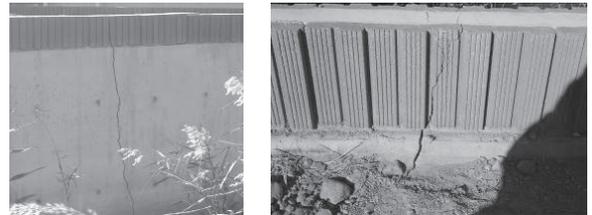
Fig.13 Deformation of retaining wall (case6)

Fig.13 は、重力式擁壁近傍での柱状改良体施工を行った結果、擁壁中央部に幅約 5mm のクラックが生じた例である。擁壁中央部で最大 20mm 程度の変位が確認された。

Fig.13 に示す現場は、建物配置が擁壁近傍であったため、柱状改良体を偏心して施工を行ったが、擁壁に変状が発生した。また、長さ 10m 以上の擁壁であったが、伸縮目地が設置されておらず、水抜き孔もない状態の擁壁で、構造上の問題も原因の一つと考えられる。

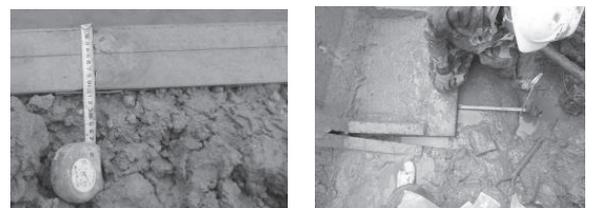
Fig.14 Deformation of retaining wall (case7)

Fig.14 は、プレキャスト L 型擁壁(高さ H=1200mm、底版長 800mm)が存在する宅地において、柱状改良施工後に擁壁が 5mm 程度変位していることが確認された例である。施工前には先行掘削を行い、擁壁底版位置および施工位置を確認した上で施工したにもかかわらず、作業員は工期に気を取られ、擁壁に対しての注意を怠ったために L 型擁壁に滑動による変状が発生した。

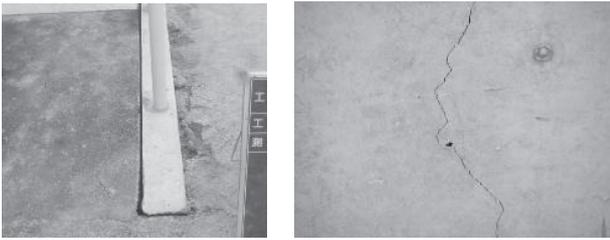
Fig.15 Deformation of retaining wall (case8)

Fig.15 は、現場打ちの L 型擁壁(高さ H=1800mm, 底版長 1300mm) が存在する宅地において、柱状改良工法を実施後、擁壁に滑動による変位およびクラックが確認された例である。施工前には試掘による底版位置の確認を行い、元請けとの協議により施工位置および打設順序の確認を行った。しかし、柱状改良工法の結果、変状が発生した。擁壁がある宅地地盤においては、工法の変更も提案するべきと考えられる。

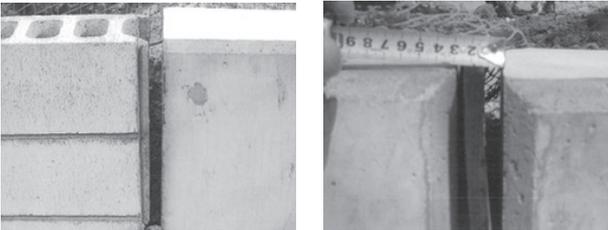
Fig.16 Deformation of retaining wall (case9)

Fig.16 は、プレキャスト L 型擁壁 (高さ H=1500mm) が存在する宅地において柱状改良工法を施工した結果、擁壁に変状が発生した例である。敷地内に擁壁があることから、打設位置の変更、空掘等の対策を行ったが、事例 8 と同じく、計画時に工法の変更も検討すべきと考えられる。

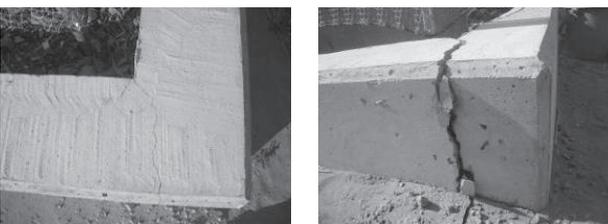
Fig.17 Deformation of retaining wall (case10)

擁壁の近傍で柱状改良施工時に、微細なクラックから変状が発生した事例を Fig.17 に示す。擁壁は、簡易的な無筋コンクリート造であった。

クラック発生箇所の付近には気泡が無数確認され、擁壁を築造する段階での不具合であることが確認された。また、隅角部の補強および伸縮目地の設置が適切にされておらず、擁壁の構造についての検討不足が変状の原因と考えられる。擁壁隅角部には土圧が 2 方向に作用することで生じる引張力等により、変状が発生し易い箇所であることに留意しなければならない (Fig.18 参照)。
