# 2011 年東日本大震災による浦安地域の液状化被害調査報告 金 哲鎬<sup>\*1</sup>藤井 衛<sup>\*2</sup>小川 正宏<sup>\*3</sup>

## Survey Report of Liquefaction Damage of Urayasu Area by the Eastern Japan Great Earthquake in 2011

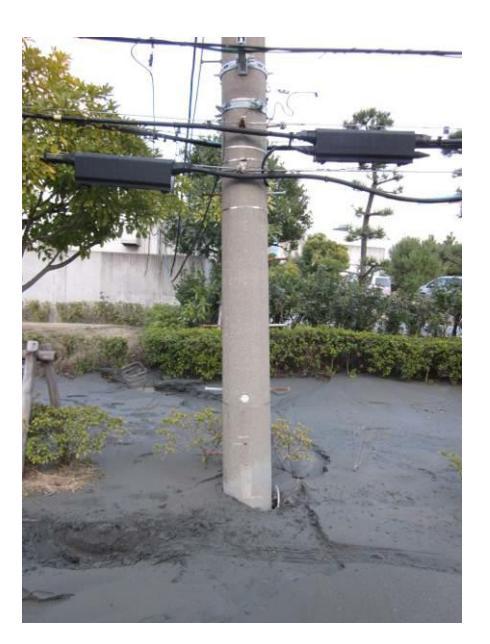
東日本大震災の翌日の3月12日と15日以後の3日間に わたり,噴砂が積もり砂埃が舞い上がる浦安地域の液状化 の被害を現地調査した。宮城県三陸沖で発生した地震によ り,浦安地域では震度5強の強い揺れが観測され,埋立地 全体で液状化が生じたように報じられていた.しかし,実 際はエリアによって被害状況に明らかに差があった.国道 357号から東京湾側の第1期,第2期埋立地の被害が特に 大きく,埋立地でない昔からの土地はほとんど液状化現象 は見られなかった.写真1~3は,液状化現象により道路や 歩道が崩壊,亀裂からあたり一面が噴砂で被われた状態, 写真4は浦安市日の出地区で歩道のマンホールが地上に突 出した状態である. 第1期埋立地および千鳥地区では液状化による沈下,噴砂が確認され,建物にも被害が見受けられた.新浦安駅前の入船,美浜地区は地表面の液状化の被害が大きく,港地区の液状化の被害は比較的少なかった.第2期埋立地の明海,日の出地区では内陸部に液状化の被害が多く見られたにも関わらず海側の高洲海浜公園,日の出地区内の浦安墓地公園での液状化の地表面に及ぼした被害は比較的少なかった。また,日の出地区の堤防付近では、写真5のように一部に液状化の影響によると考えられる陥没が見られた. 図3に液状化が地表面に影響を及ぼしたエリアを斜線部で示した.

写真1 歩道の亀裂から噴き出た泥で電柱が埋まった状態 (千鳥地区)

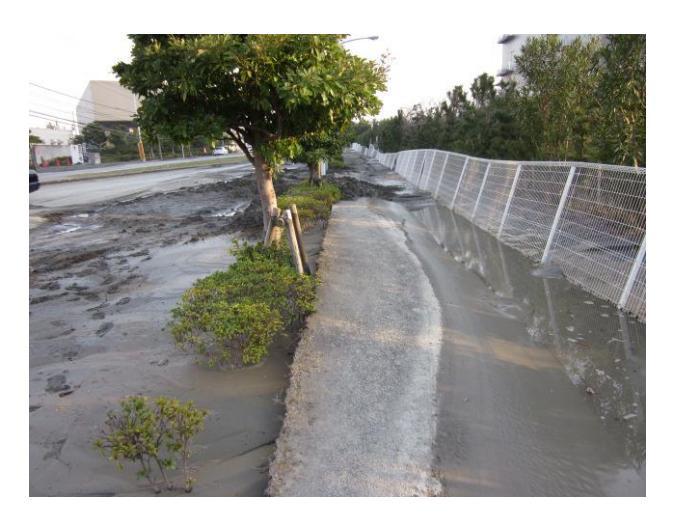
写真 2 道路の亀裂から泥が噴き出た状態 (千鳥地区)

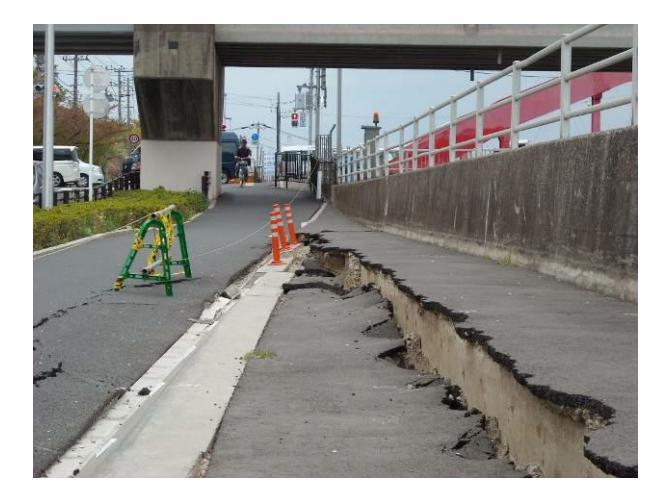
写真3 堤防側の歩道に亀裂による段差 (今川地区)

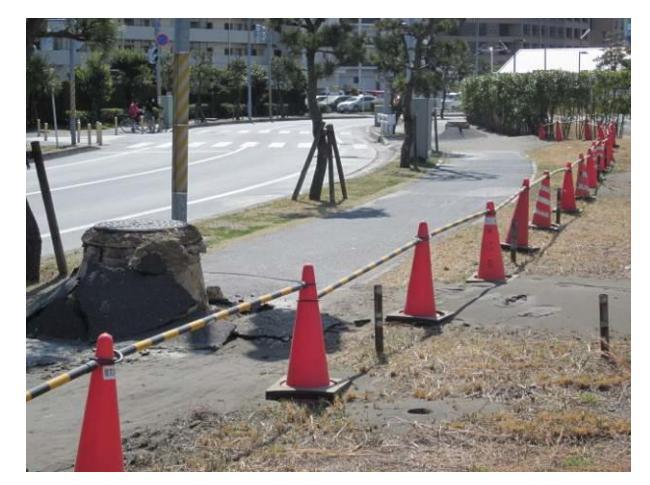
写真4 歩道上に突出したマンホール (日の出地区)

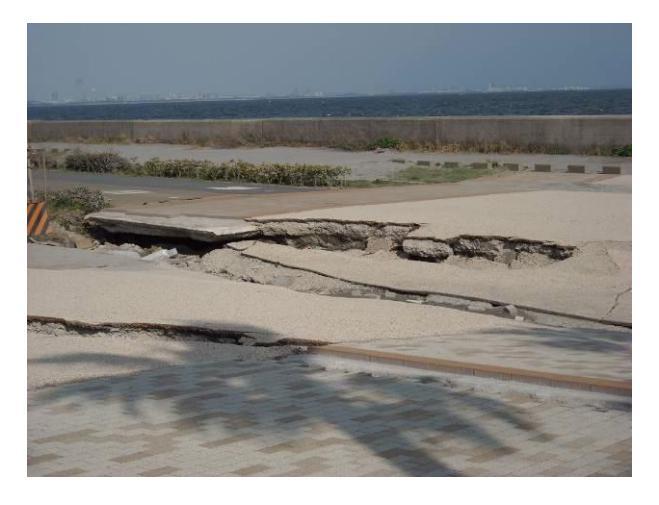
写真 5 堤防付近の陥没 (日の出地区)

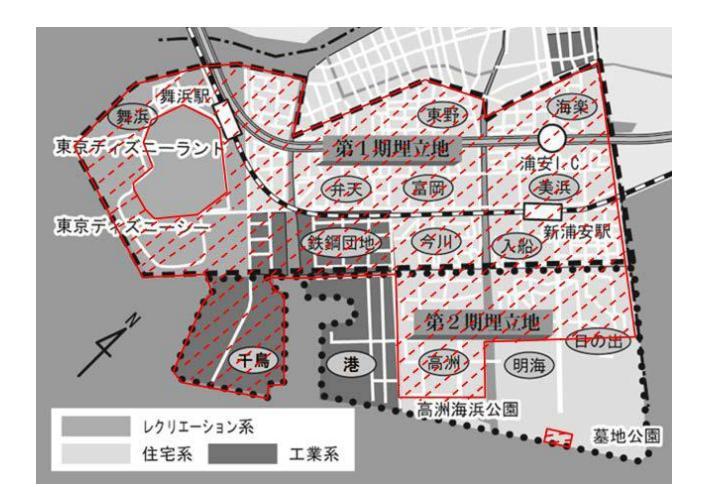
図3 浦安市地域別液状化被害エリアマップ (斜線部分は液状化が地表面に影響を及ぼしたエリア)

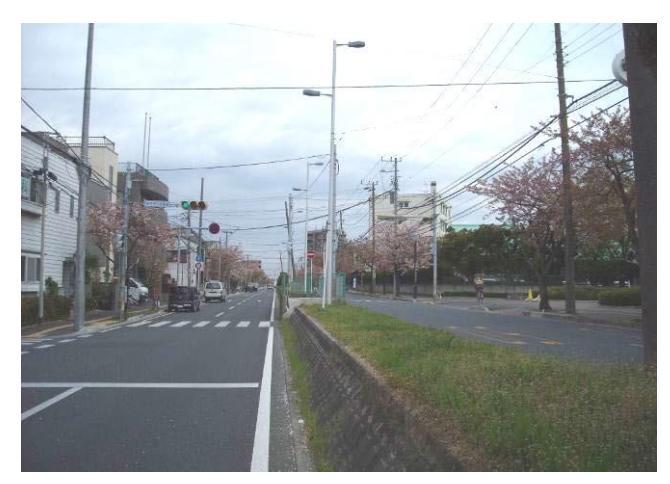
写真 6 中央が埋立地境界付近 (右側が東海大学付属浦安高等学校)

写真6に,富士見地区(左側)と東野地区(右側)の境界部で, の図4に断面図を示す.向かって右側が東野地区(埋立地) である.埋立地側の道路は,旧堤防天端高さに合わせて埋 立造成されている.計測した場所は、東海大学付属浦安高 校(右側)前で,中央の旧堤防との高低差は約80cmであ った.

液状化の程度の違いは明確で,東野地区(写真6,右側)の埋立地の歩道で液状化による噴砂が見られているにも関わらず,道路を挟んで向かい合っている,昔からの住宅地である富士見地区(写真6,左側)では,まったくと言っていいほど液状化の痕跡が見られなかった.

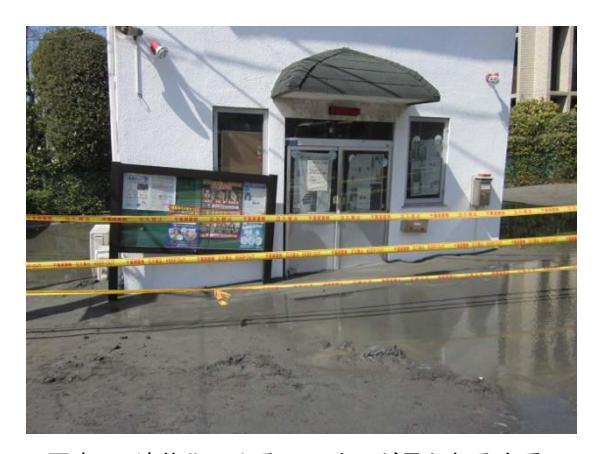
写真 7 液状化による不同沈下が見られる交番 (富岡地区)

写真7に噴砂と沈下によりドアの一部が埋まっている富 岡交番,写真8に外壁が大きく傾いている千鳥地区の工場 の写真を示す.両写真とも,液状化による沈下と大量の噴 砂が確認できる。調査したエリアの宅地でも,同様に液状 化による沈下と大量の噴砂が見られた.

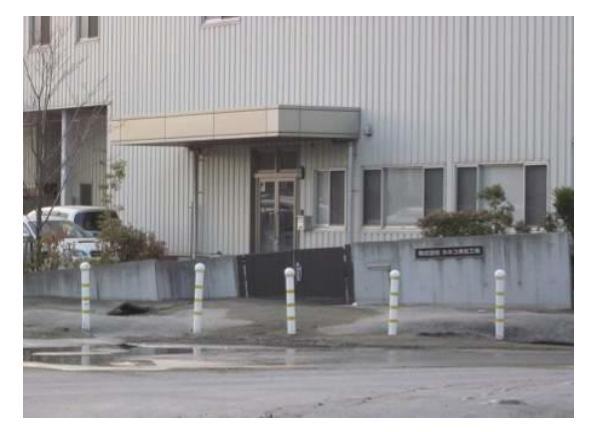
写真8 噴砂と沈下により傾いた工場外壁 (千鳥地区)

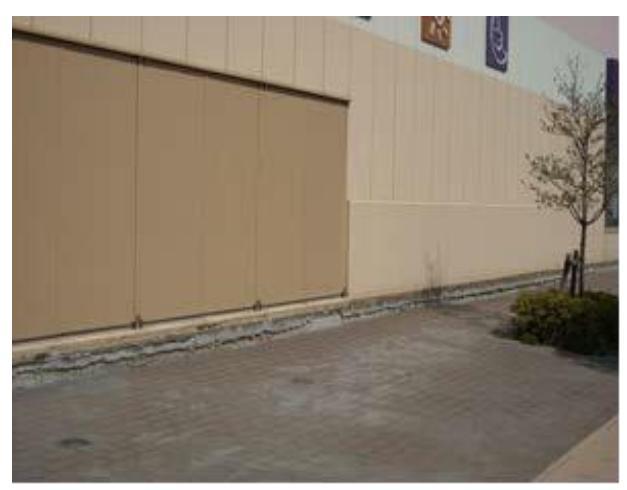
写真 9 抜け上がった大型ショッピングセンター (入船地区)

写真9の入船地区にある大型ショッピングセンターは, サンドコンパクションパイル(SCP)工法による改良を行 っており,周辺道路で噴砂跡は見られたものの,敷地内 に生じた段差はわずかであった.それに対して,明海地 区にある大型ショッピングセンターは杭による補強を行 っており,建物の被害はほとんどないが,周辺地盤に液 状化による沈下が生じているため大きな段差が生じてい る.液状化による地盤の沈下に対しては,SCP工法によ る地盤改良のほうが被害が少ない結果となった.

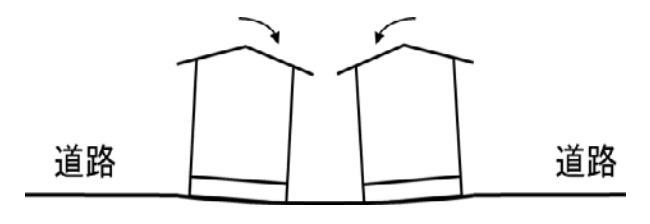
図 7 建物傾斜状況

住宅地では今川,弁天,富岡,美浜地区の被害が大き く,傾斜した家屋も見られた.今川地区では図7のよう に,宅地中央部に向かって沈下している状況が多く見ら れた。しかし,弁天地区内の公団団地内では被害が少な い様子であった。おそらくは建設時に,何らかの地盤改 良を行っているものと思われる.

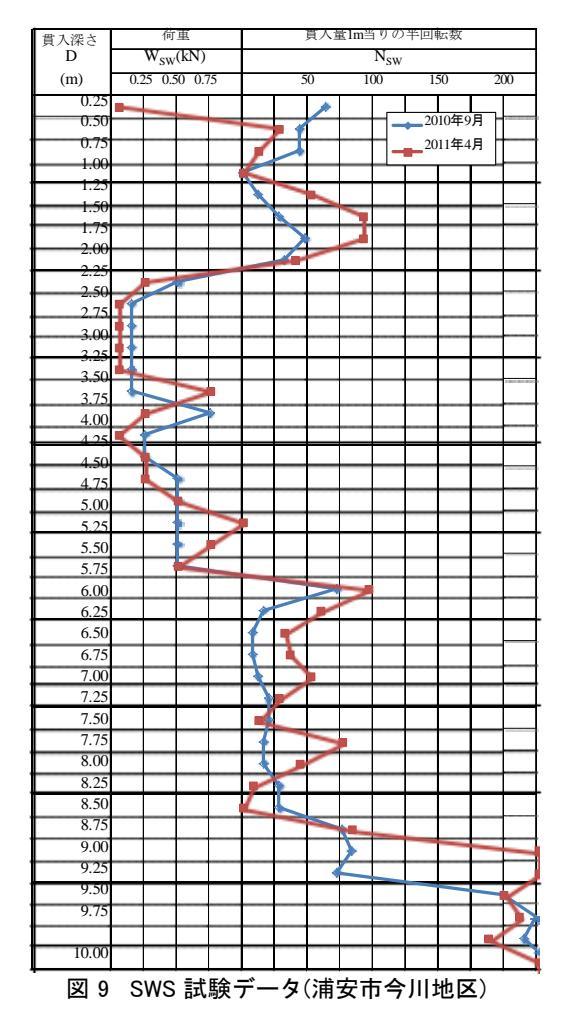
液状化の被害が大きい,今川地区で実施したスウェー デン式サウンディング(SWS)試験結果を図9に示す.建 物建築前の2010年9月,震災後の2011年4月5日に, ほぼ同地点において試験を行った結果である。震災前の データを青色で,震災後のデータを赤色で表している. SWS 試験とは, 原位置における貫入抵抗(地盤の硬軟および締り具合)や土層構成などを調べ, 支持力を推定するためのデータを得るために行う試験で, 戸建住宅用の地 盤調査として広く用いられている. 先端にスクリューポ イントを取り付けたロッドの頭部に, 1kN までの荷重を 加えて貫入させ, 貫入が止まったらハンドルに回転を加 えて貫入させていく. 荷重に対する貫入量と, 回転数と 貫入量を計測する試験である.

表層部から深度 2m 程度まで、やや締まった層が確認 された.これは、埋立造成時の埋土と考えられる.埋土 以深は軟弱層が連続しており、深度 5.5m までは荷重を加 えただけで、ロッドが貫入していく状態であった.おそ らくはこの軟弱層が液状化したものと考えられる.深度 10m 程度に達すると、堅固な層が現れ貫入不能となった。

比較すると,液状化前後で明確な差は見られなかった. なお,SWS 試験孔を利用して交流式比抵抗水位計で地下 水位を測定したところ,地表面から 1.10m と非常に浅い 位置にあった.

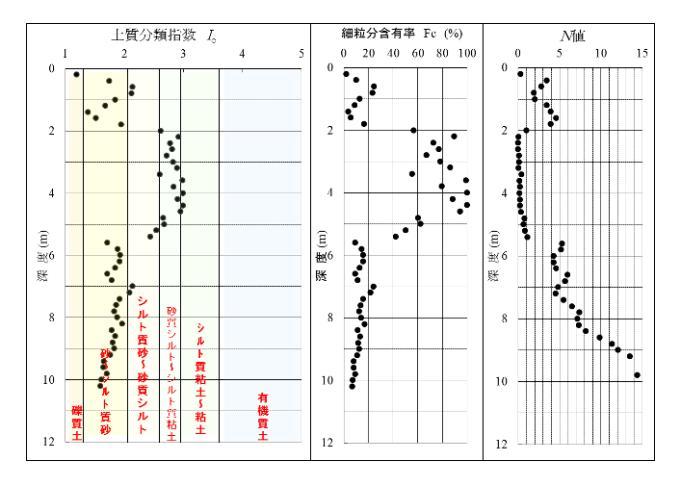
図 11 CPT 試験結果から算出した各種地盤定数

図 10 に CPT 試験の測定データ,図 11 に算出した各種 地盤定数を示す.先端抵抗値は SWS 試験結果と同様,深 度 2.0m までやや締まった層が見られ,深度 5.5m までは 軟弱層が見られる. 深度 10.1m で,堅固層に当たり試験 終了となった. 土質判断の一つの目安となる,周面摩擦 は軟弱層では非常に小さくなっている. そのため,土質 分類指数からの土質判定は,砂質シルトという結果にな った. その下の層はシルト質砂~砂と判定されている.

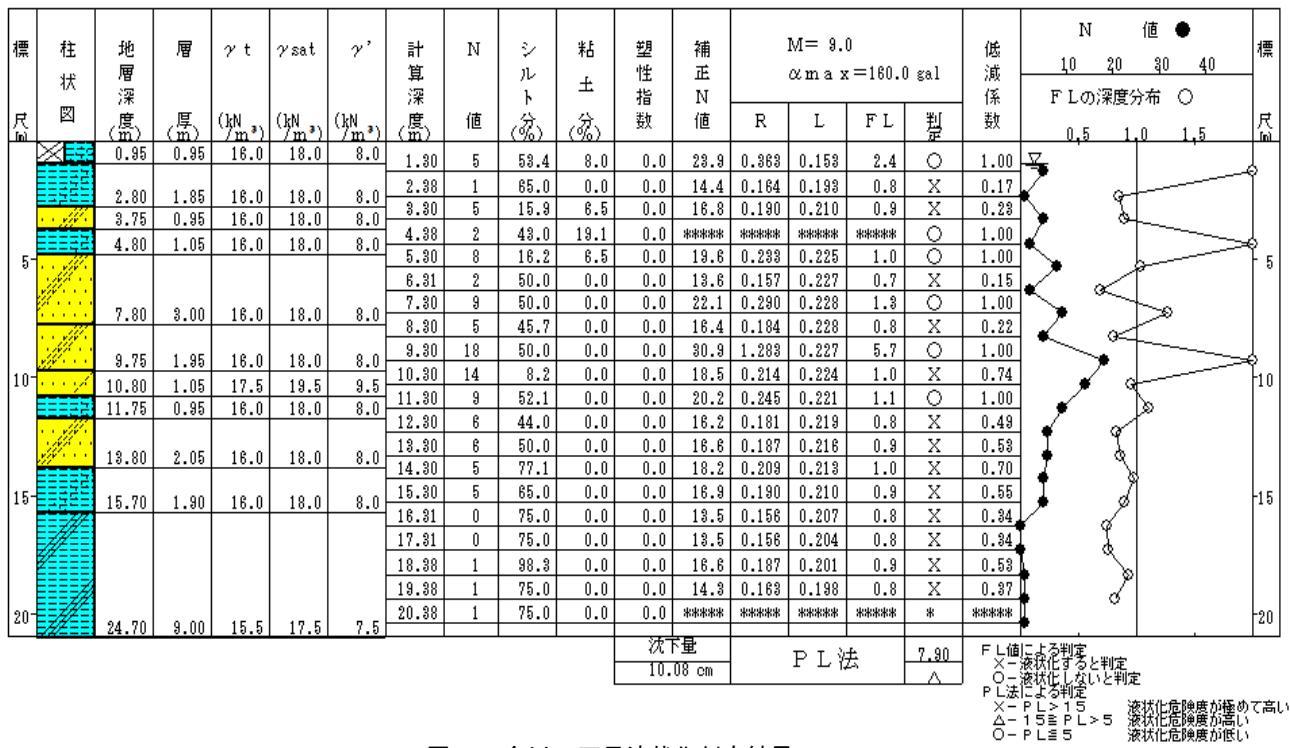
図 13 今川 1 丁目液状化判定結果

図 12 のボーリングデータを基に、液状化判定計算を行った結果を図 13 に示す.計算に使用したソフトは中央開発社製「CKC-Liq」,用いた設定条件は、今回の地震のデータから設定マグニチュード9,計測された最大水平加速度が 157gal のため、160gal として「建築基礎構造設計指針」に基づき計算した.計算結果は PL 値は 7.90 であり、[液状化危険度が高い]となった.液状化現象に伴う噴砂が発生し、液状化前後で粒度分布の変化や、相対密度に変化が起こるなど地盤の状態が変わっている可能性が高いことから、実際の危険度とは必ずしも一致しないと考えられる.液状化した地盤が再び液状化可能性があるということが指摘されていることから、何かしらの対

策を取っておくことが望ましい.液状化前の計算は行っ ていないが,図7のSWS試験データの比較では,液状化 後の方がやや締まっている傾向にあることから,液状化 前の危険度が現在より高かったと考えられる.また,現 在の液状化判定計算が,決して安全側ではないことに留 意して地盤にあった基礎の選定をする必要がある.
