東海大学大学院平成 25 年度博士論文

宅地地盤の液状化判定のための  
地下水位測定法と土質判別に関する研究

東海大学大学院総合理工学研究科

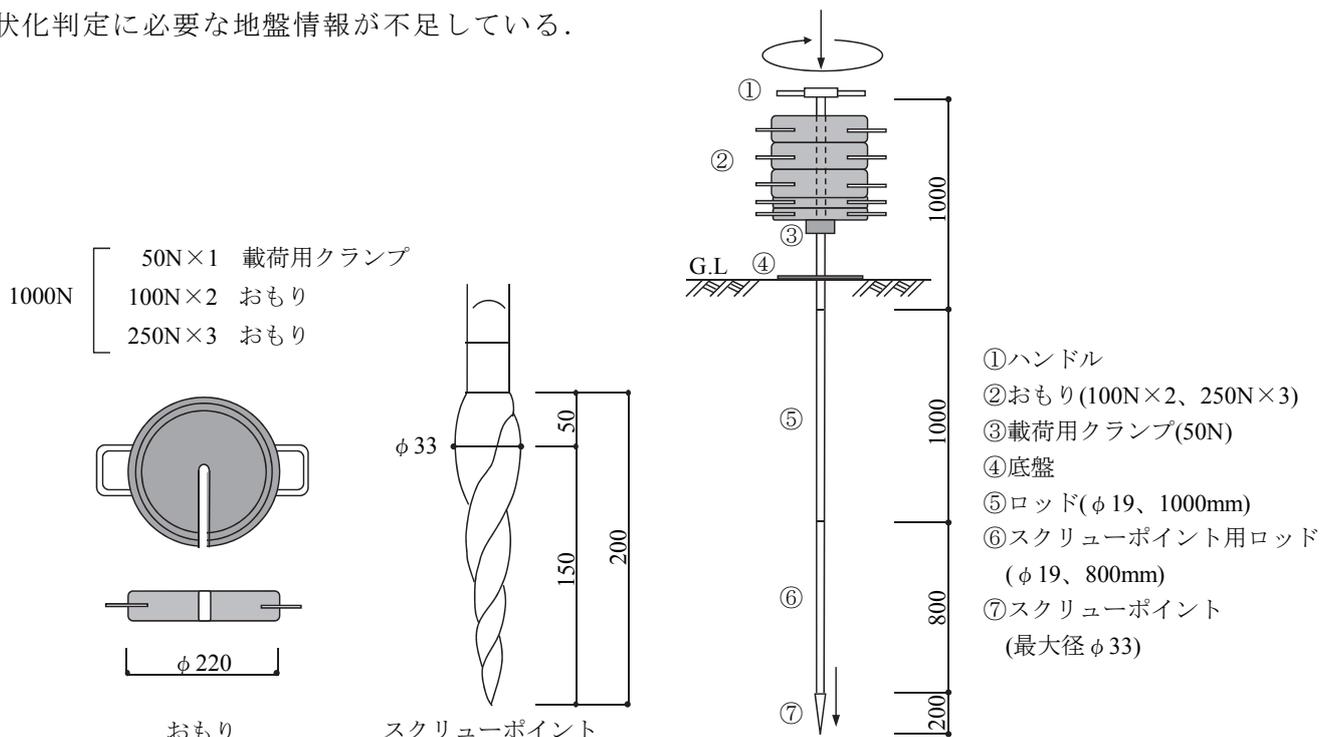
図 2.1.1 SWS 試験装置

また、SWS 試験は、外径φ19mm の鋼製ロッドの先端にスクリーポイント（最大径 33mm，長さ 200mm，全長につき右一回捻り）を取り付け，ロッドに付与した一定の鉛直荷重のもとでのロッドの沈下状況や一定の鉛直荷重のもとで回転させながら地盤中に捻り込む際の回転貫入状況などから，地盤の硬軟を判断する手法である．1 宅地で 4～5 ヶ所の試験が可能であり，圧密沈下の恐れのある地層の存否や圧密層厚や支持層深さや変化に関する情報も概ね把握できる．近年では，機械式の試験機も多く使用されている．

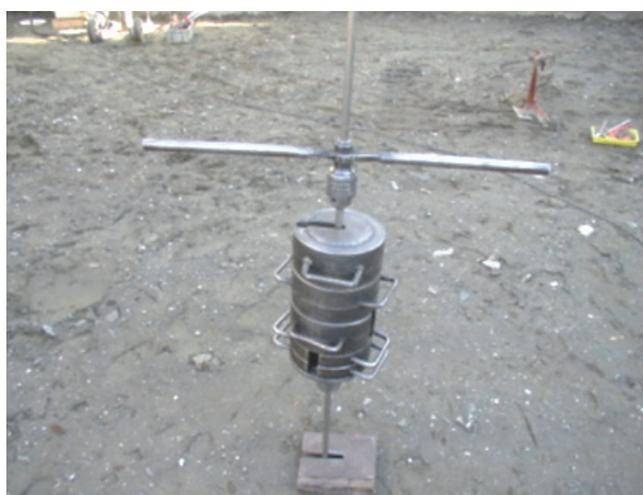
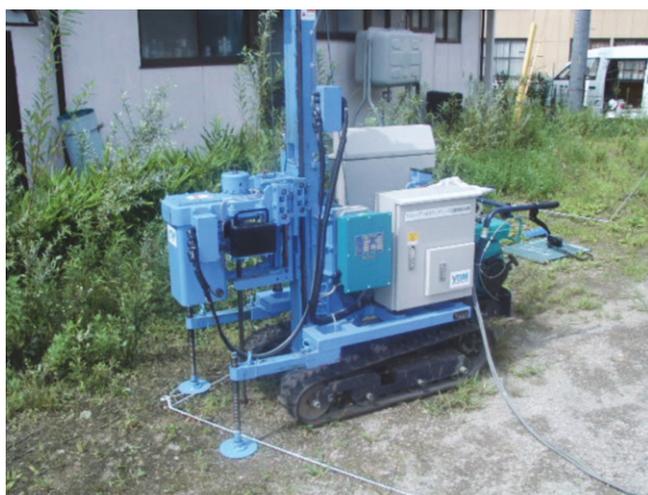
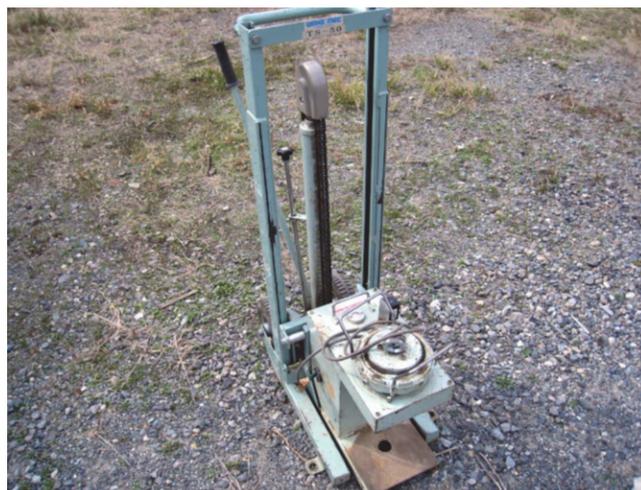
写真 2.1.1 SWS 試験機の種類

手回し

全自動

半自動

JIS A 1221 では、SWS 試験は手動式以外に半自動式装置と自動式装置が認められている。これまでの比較試験の結果、手動式と半自動式は大きな違いはないが、自動式は手動式に比較して軟弱な地盤では幾分小さな値を示すことが指摘されている。

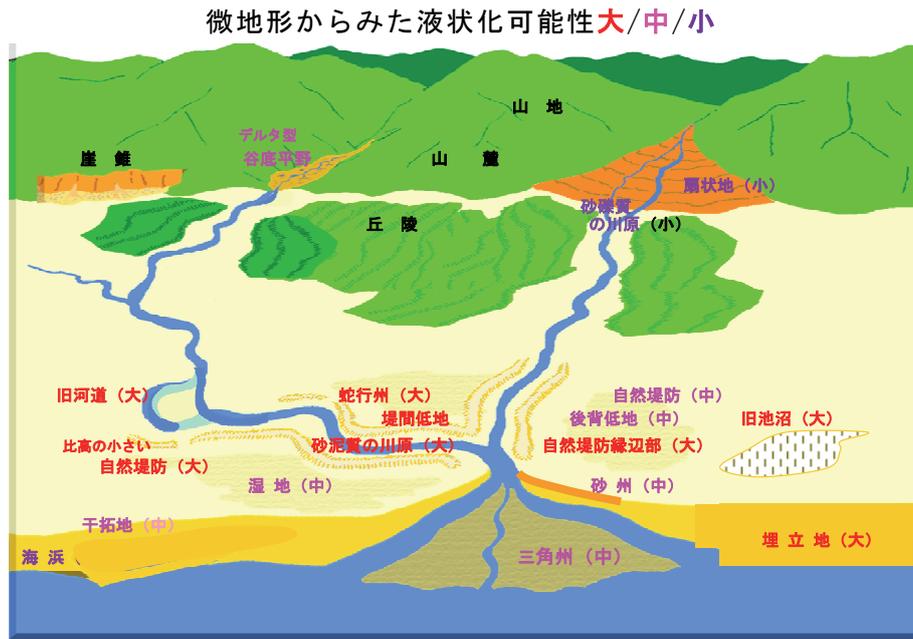
図 2.2.1 微地形から見た液状化可能性

「小規模建築物基礎設計指針」<sup>2)</sup>の表 2.2.1「微地形区分から見た液状化の可能性」によれば、表層部地盤の液状化の可能性の程度は大、中、小の3つのカテゴリに分類される。図 2.2.1 に微地形区分から見た液状化の可能性を示す。日本では他に、液状化の簡易判定法として限界  $N$  値法がある。ボーリング調査によって得られた資料のうち、所定深度内の砂層の  $N$  値が定められた限界  $N$  値と比較して小さく、かつ地下水位以下の場合には液状化する可能性があるかと判定する方法である。図 2.2.2 は限界  $N$  値と深度の関係を表したグラフである。図 2.2.3 は小規模建築物を対象として、地表面から深さ 5m までの範囲の表層の非液状化層の厚さ  $H_1$  とその下部の液状化層の厚さ  $H_2$  との関係によって、地表面に被害がおよぶ程度を示したものである。ここで、非液状化層とは地下水位より浅い砂層、または粘性土層(細粒分含有率>35%)であり、液状化層とは非液状化層下面から地表面下 5m までの砂層をいう<sup>2)</sup>。

この場合の地震動の強さは、一般的な沖積低地で液状化が発生する下限の震度である気象庁震度階 V を目安にしており、液状化被害の可能性「大」「中」「小」は、大：液状化被害が発生する可能性が極めて高い、中：可能性が少しはある、小：可能性はほとんどない、を意味している。この判定基準を用いることにより、微地形分類図等を利用した予測が行えることになる。

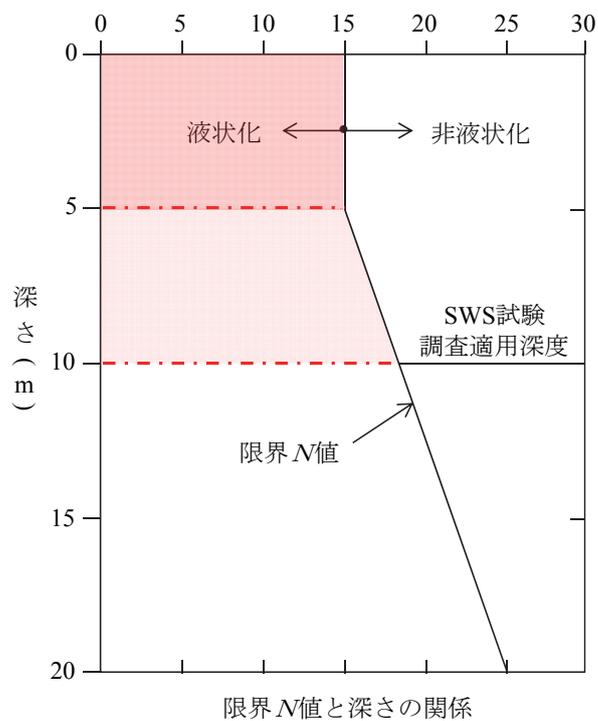
図 2.2.2 限界  $N$  値による液状化判定<sup>5)</sup>

小規模建築物を対象とした SWS 試験の場合， $N$  値 15～20 程度以下の比較的緩い地盤が対象であり， $N$  値 15～20 程度以下の地表面から 10m までの液状化層は全て対象となる．したがって， $N$  値による液状化の判定は考慮せず，SWS 試験で貫入可能な地盤は全て対象とみなしている．

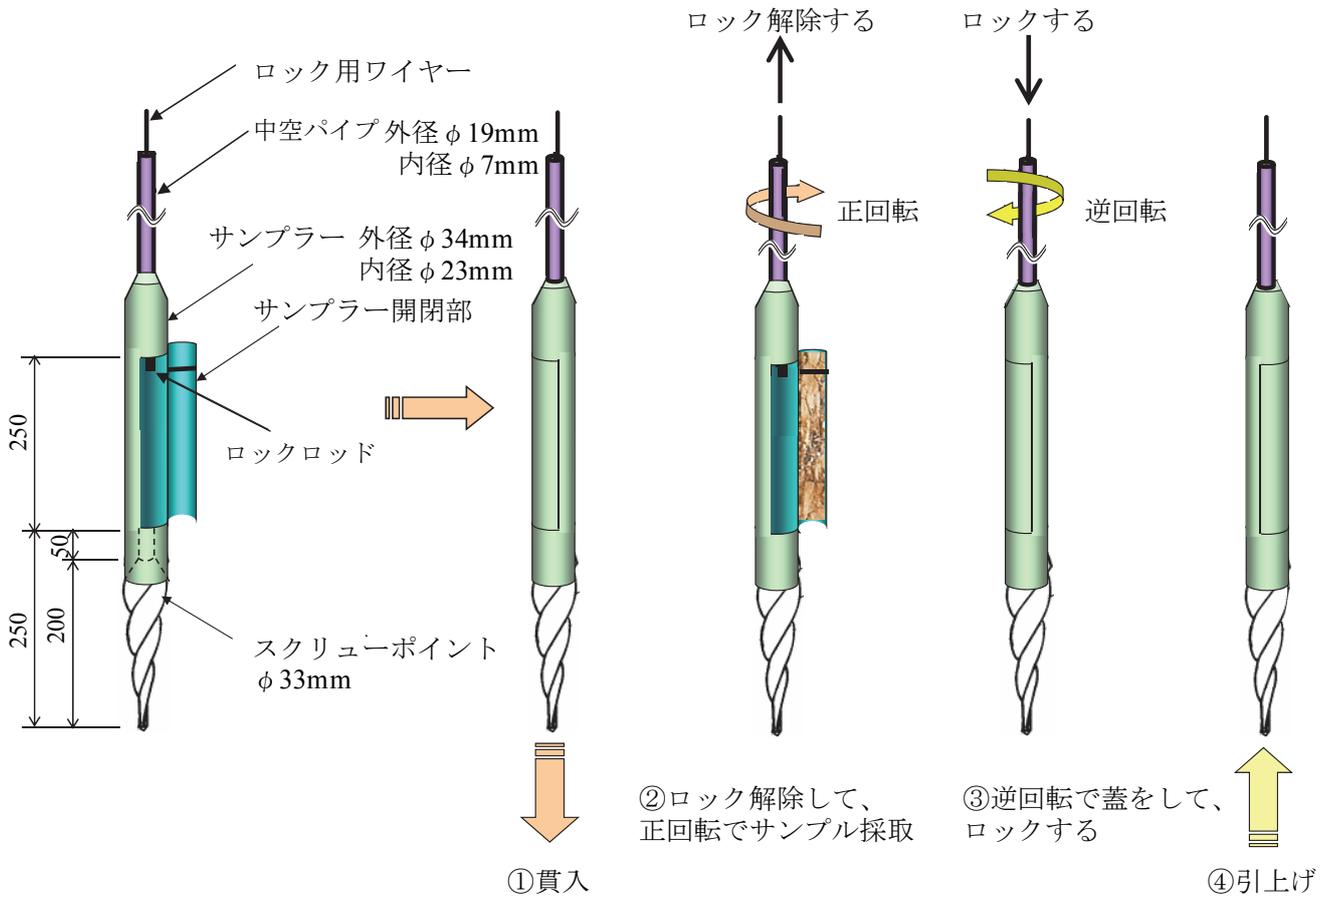
図 2.2.5 土質試料採取方法

図 2.2.5 に SWS 試験孔を利用した土の試料採取法について示す。

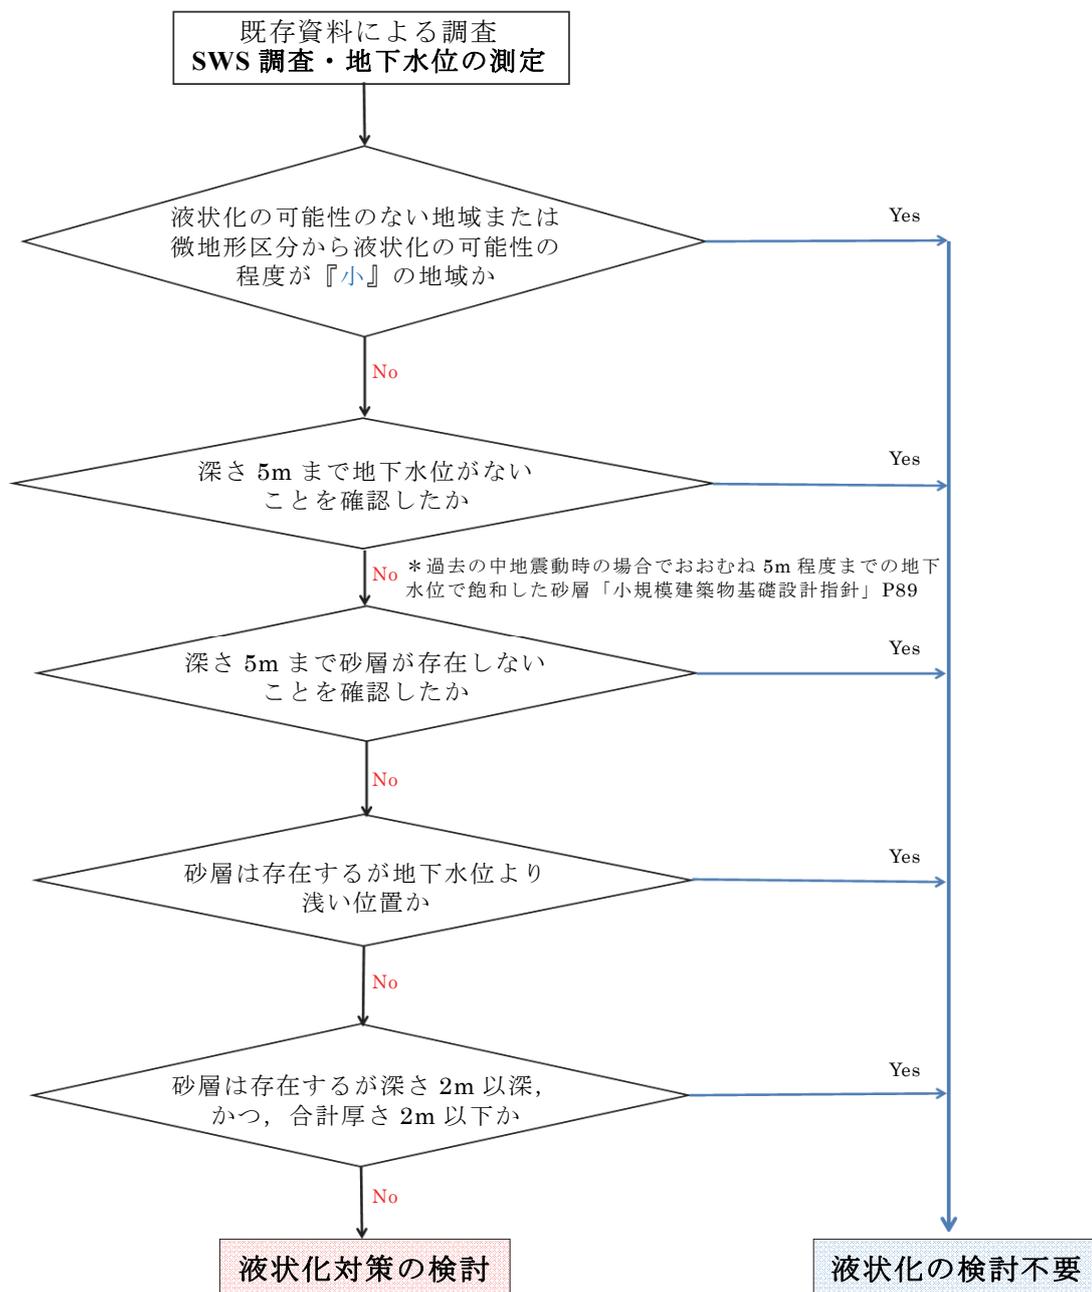
図 2.2.6 液状化判定フローチャート<sup>6)</sup>

\* 液状化の可能性のない地域

- ・ 洪積台地または表層近くに洪積層が出現する地盤
- ・ 粘性土層に厚く被われていることが明らかな地盤
- ・ 地下水位が極めて低い地盤(高台など)
- ・ 地域防災マップで明らかに液状化にないと記述されている

図 2.2.6 に既存資料と SWS 試験に基づく液状化判定フローを示す。地形区分・地質図，地盤図，近隣ボーリングデータ，地方公共団体が発行する地域防災マップなどから，図 2.2.6 の項目に該当するか否かが判断される。次に地下水位，砂層の厚さや深度などから液状化の危険度の概略判定を行うことになる。地下水位は，今回開発した SWS 試験孔を利用した地下水位の測定法と，図 2.2.5 のサンプリング装置により土質のサンプリングを行い，土質の判別，砂層の厚さの確認が行われる。場合によっては，採取した試料に対し粒度試験を行い，細粒分含有率によって粘性土か砂質土かの確認をした上で液状化の判定が行われる。小規模建築物の液状化概略判定では，地中応力の関係から建物に障害が起こらない範囲を GL-5.0m 以深としている。よって，地下水位が GL-2.0m の場合，GL-3.0m と GL-5.0m で土のサンプリングを実施し，砂層の厚さが 3m 以上存在する可能性があれば，液状化概略判定で液状化の可能性が高い。しかし，GL-3.0m と GL-5.0m が粘性土であれば，GL-4.0m 付近が砂質土であっても，砂質土層が薄いと判断できるので，液状化概略判定で液状化の可能性は低い。

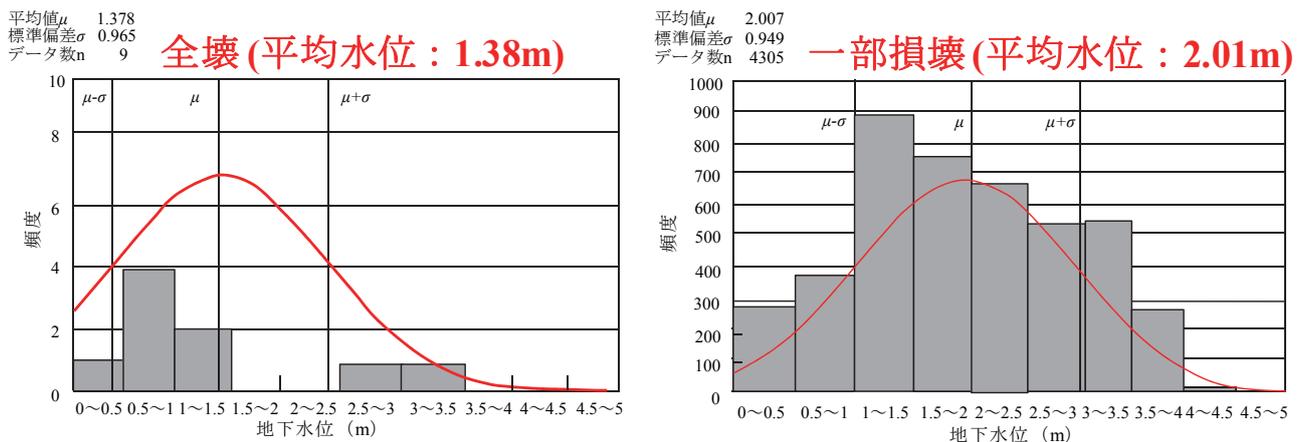
図 2.2.7 浦安市の平均水位による建物の被害例 (浦安市の資料<sup>7)</sup>による)

以上のように，現行の「小規模建築物基礎設計指針」<sup>2)</sup>では，宅地地盤の液状化の可能性を適切に評価できない問題点がある。また，2011 年 3 月に発生した東日本大震災における液状化発生による戸建住宅の被害調査に関する研究がまとめられている。これによると，東北地方太平洋沖地震で甚大な液状化被害を受けた千葉県浦安市では，木造建物の被害と復旧に関する現地追跡調査が行われ，戸建住宅の液状化被害の定量的な検討が行われた。被害判定のうち，特に地下水位に着目した結果，平均地下水位 1.38m 全壊，平均地下水位 2.01m 一部損壊（図 2.2.7）の被害が報告されている<sup>7)</sup>。

地下水位 3m 以浅に被害が多く、  
地下水位 2m 以浅に被害が集中している。

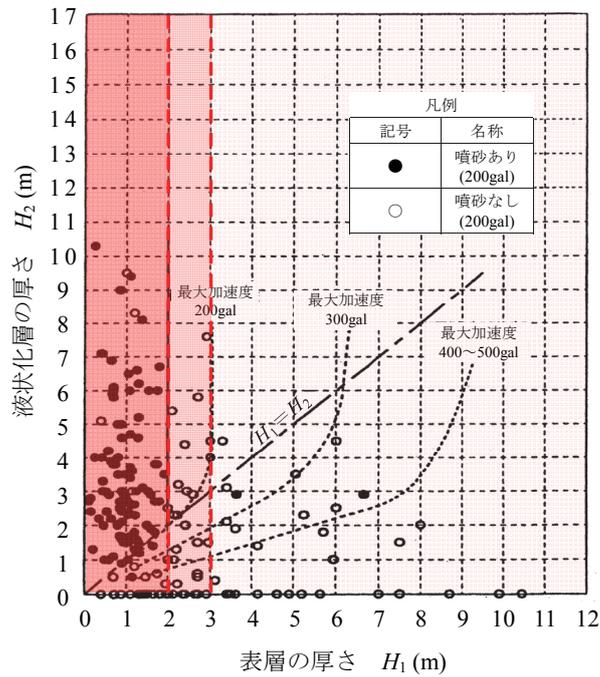
図 2.2.8 宅地耐震設計マニュアル(案)<sup>12)</sup>

図 2.2.8 は、地表面付近の非液状化層の影響評価の研究をもとに、住宅都市整備公団が作成した「宅地耐震設計マニュアル (案)」<sup>12)</sup>で液状化による影響の判定に使用されている。図 2.2.9 の示す曲線は、中地震動および大地震動において、地表面付近に噴砂や噴水、クラック、不同沈下等の変化が生じるか否かの境界を示すものである。すなわち、それぞれの想定地震に対して、非液状化層厚  $H_1$  と液状化層厚  $H_2$  の関係が曲線の右側に位置する場合、地表面における地盤の変状は生じず、左側に位置する場合は何らかの変状が生じることを示す。図 2.2.9 の適用に際して必要となる非液状化層厚  $H_1$  と液状化層厚  $H_2$  の設定は図 2.2.10 による。以上のように、地下水位の測定と土質の確認が行えれば、液状化危険度を大まかに判断することができる。

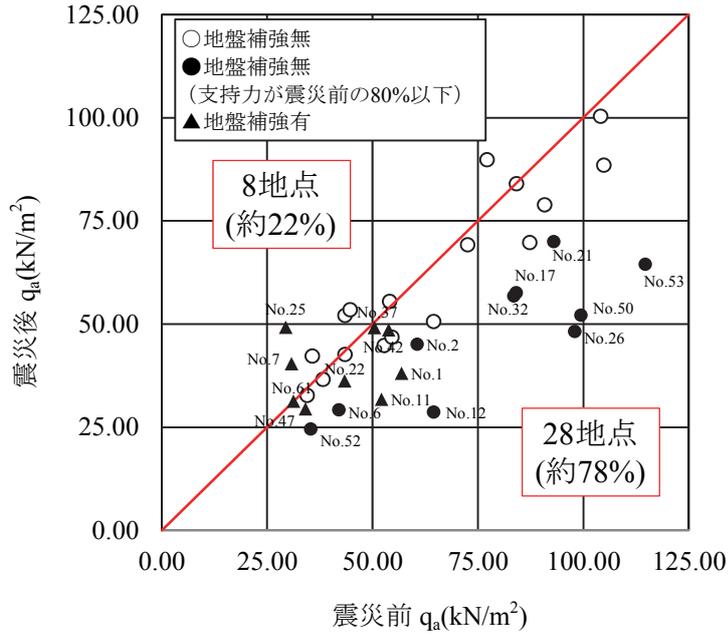
図 2.5.1 震災前後の地盤の長期許容支持力度の比較

図 2.5.1 に B 社の 36 地点の液状化前後の地盤調査データを用いた長期許容支持力度の計算結果を示す。震災前後の地盤調査データを比較すると、長期許容支持力度が大きくなったのは 8 地点、小さくなったのは 28 地点である。約 78%の宅地に長期許容支持力度の減少がみられた。SWS 試験の震災後の調査位置は、震災前の地点から GL-1.0~-3.0m 程度しか離れておらず、ほぼ同一地点であり、建物からは 1m 以上離れているので、基礎工事の際の乱れ等の影響は受けていないと考えられる。支持力度の評価は、(1)式に基づいており、支持力度の減少は検討範囲とした地表面から 2m の範囲の SWS 試験の貫入抵抗値の大小により判断している<sup>19)</sup>。2000 年鳥取県西部地震の境港地区においても、震度 7 の地震により震災前と震災後のほぼ同一地点でのボーリング調査による  $N$  値を比較した結果、液状化現象によりシルト質砂層が緩んだ事例もある。その事例を図 2.5.2 に示す<sup>20)</sup>。一度液状化した地盤は、相対密度が大きくなるため、再液状化に対する抵抗力は増大すると考えられたが、再液状化に対する抵抗力は必ずしも増大しないようである。今回の地震でも、長期許容支持力度の減少は細粒分の多さに起因しているとも考えられる<sup>21)</sup>。また、美浜地区と日の出地区で採取した噴砂の細粒分が 30~70%であったと報告されている。また、今回の調査<sup>22)</sup>では、今川 1 丁目で地表面から GL-5.0m までの試料土を調べたところ、細粒分が 23~62%あり、地表面で採取した噴砂試料についても 34%の細粒分が認められた。このように細粒分の多さが、今回の震災で、SWS 試験の貫入抵抗を減少させた原因と考えられる。

図 2.5.3～図 2.5.12 は、地盤の長期許容支持力度が減少した SWS 試験結果 10 例（図 2.5.1 の●）と、図 2.5.13～図 2.5.21 は地盤補強を行っている宅地の SWS 試験結果の 9 例（図 2.5.1 の▲）を示したものである。地盤補強を実施したものにはその深度を示してある。表 2.5.1 に SWS 試験結果の調査位置および地盤補強工法を示す。以下に、震災前後に行った SWS 試験結果を示す。図中の青（◆）が震災前、赤（■）が震災後の試験結果である。

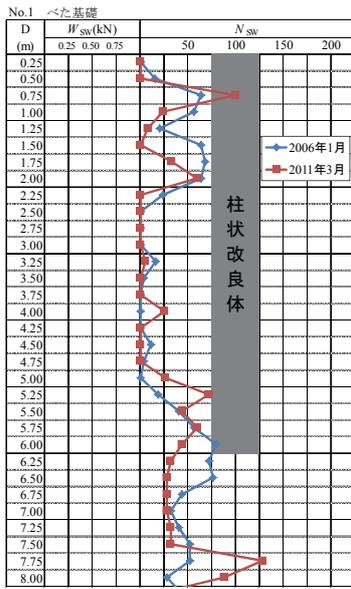
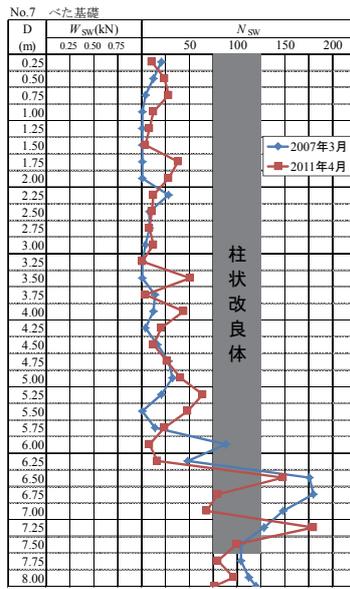
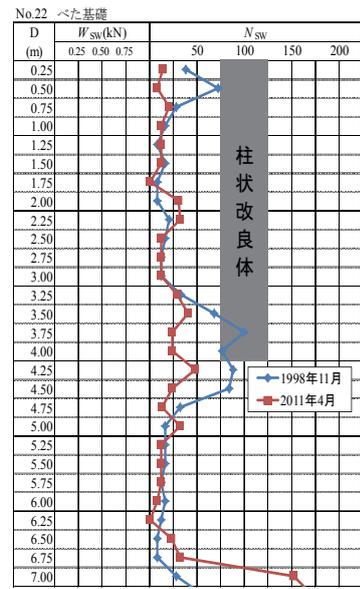
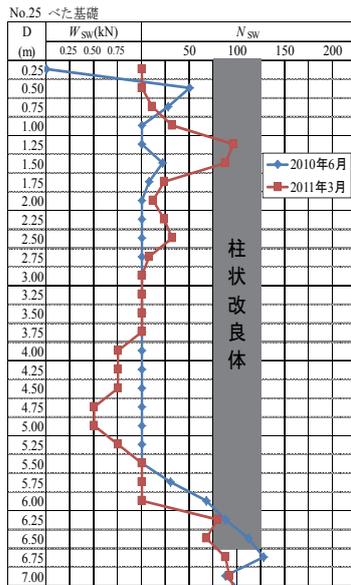
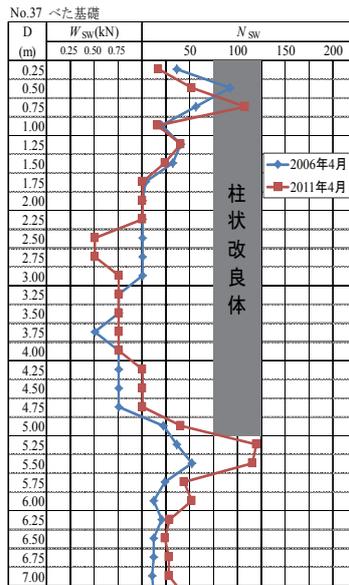
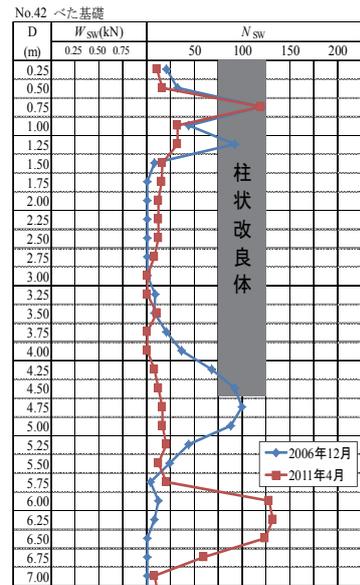
図 2.5.13～図 2.5.21 は地盤補強を行った地点におけるデータである．その内，柱状改良体先端付近の  $N_{sw}$  が震災前に 100 を超えていたものが半分以下になった地盤として図 2.5.14，図 2.5.15，図 2.5.18 がある．いずれもその厚さは 0.5～1.0m であった．改良体の先端の  $N_{sw}$  が 100 を下回る地盤でも図 2.5.13 のように半分以下になっている．なお，図 2.5.21 は鋼管杭であり，先端部の確認はできないが，地表面から GL-1.0m，GL-4.5～-5.0m の範囲の  $N_{sw}$  は震災前 100 以上であったが，震災後は 25 以下に減少している．

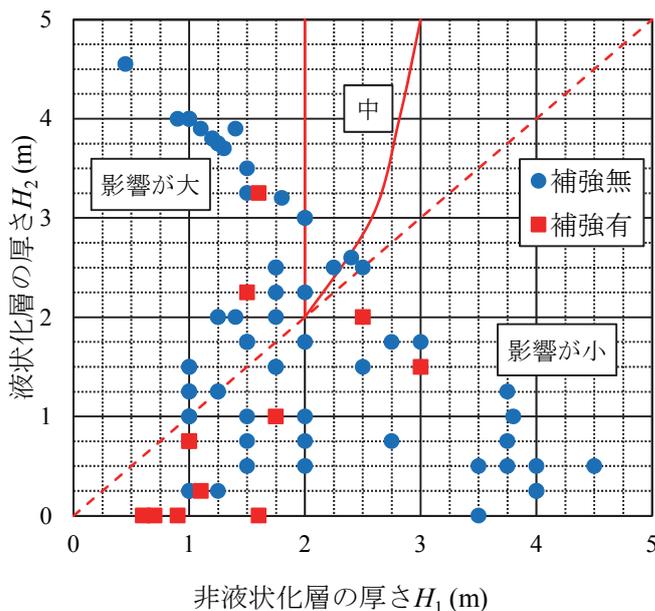
図 2.6.1 液状化の影響が地表面に及ぶ程度の判定

79地点中  
**影響「小」:38地点(約48%)**  
 影響「中」:3地点(約4%)  
**影響「大」:38地点(約48%)**

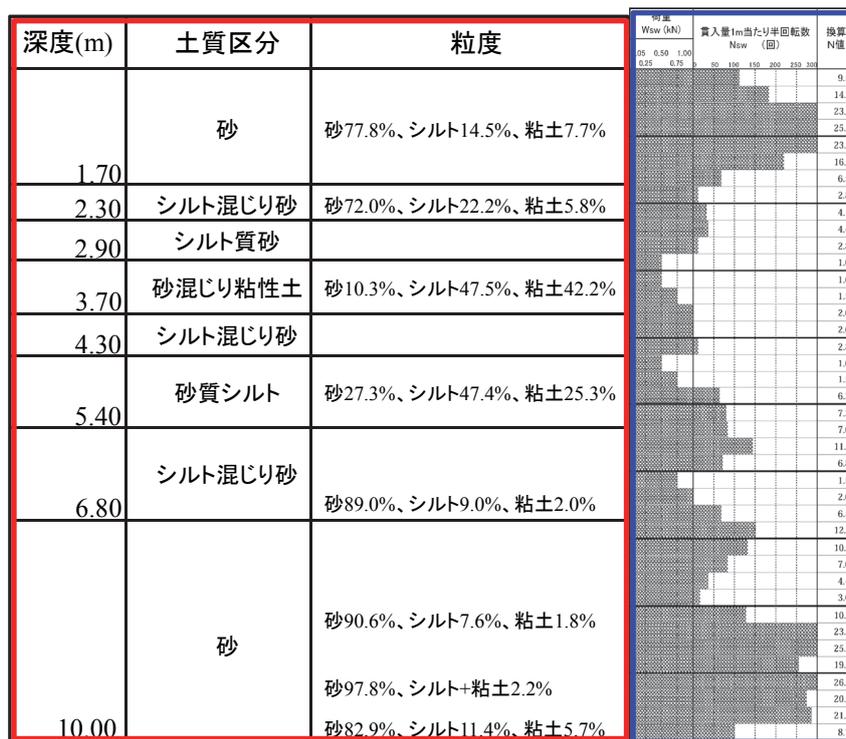
図 2.6.2 ボーリング柱状図 (浦安市舞浜)

ここで、上記に述べた既往の確認の妥当性について検証する。図 2.6.2 は、浦安市舞浜の「浦安市運動公園」内のボーリング調査による土質区分と SWS 試験データである。また、SWS 試験が貫入し可能な地盤から  $N=15$  程度以下と推定できるため、地下水位以下の飽和した砂層を液状化層と見なし、 $H_1$  (非液状化層)、 $H_2$  (液状化層)のみで、5m (図 2.6.3 (a)) の場合と 10m (図 2.6.3 (b)) の場合の液状化程度の簡易判定の比較を行った。また、その結果を図 2.6.4 に示す。

ボーリングによる調査結果

SWS 試験結果

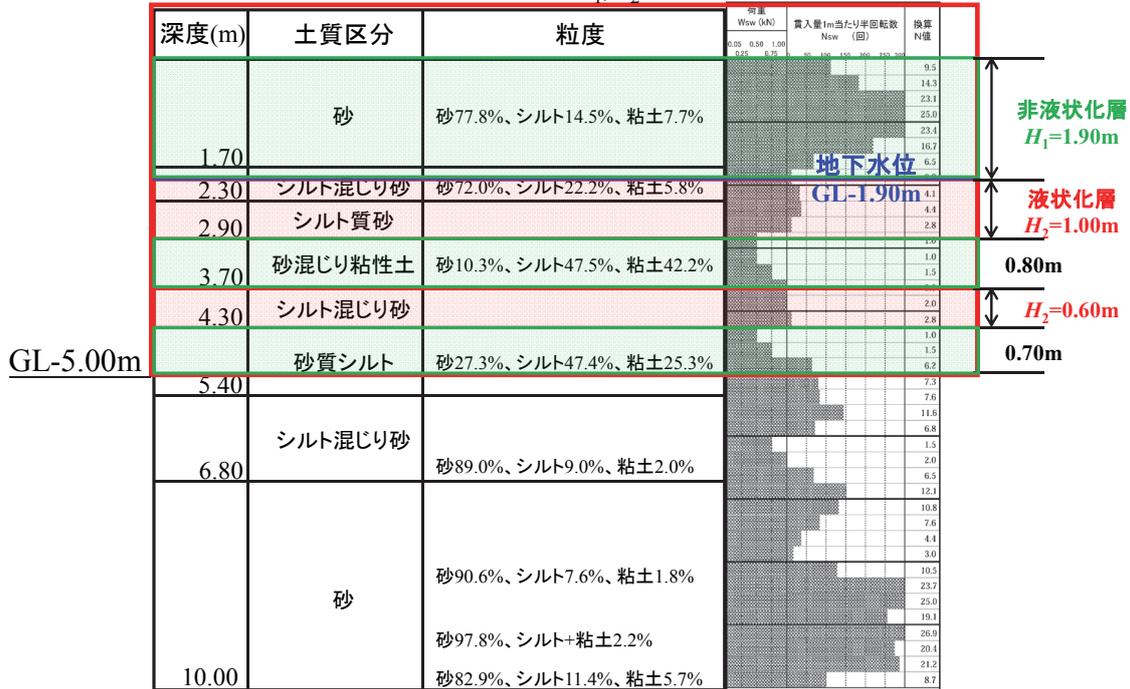
図 2. 6. 3 (a) GL-5.0m までの液化化簡易判定

GL-5.00mまでの $H_1, H_2$ の判別

非液化化層  $H_1 = 1.90m >$  液化化層  $H_2 = 1.60m$

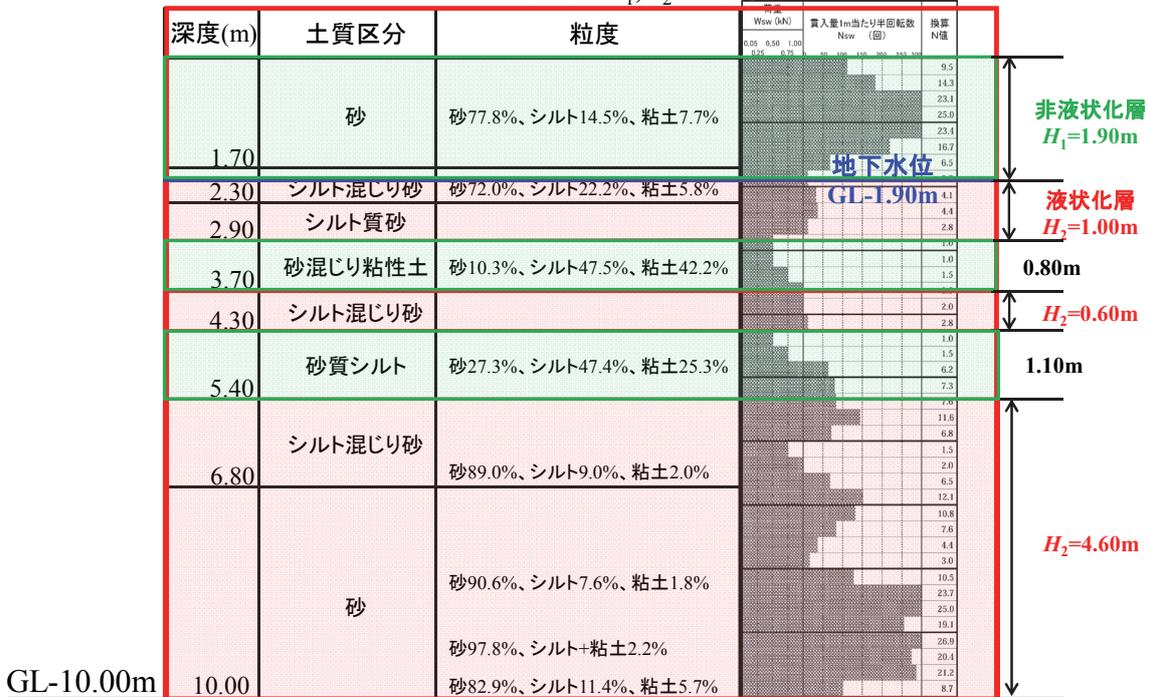
図 2. 6. 3 (b) GL-10.0m までの液化化簡易判定

GL-10.00mまでの $H_1, H_2$ の判別

非液化化層  $H_1 = 1.90m <$  液化化層  $H_2 = 6.20m$

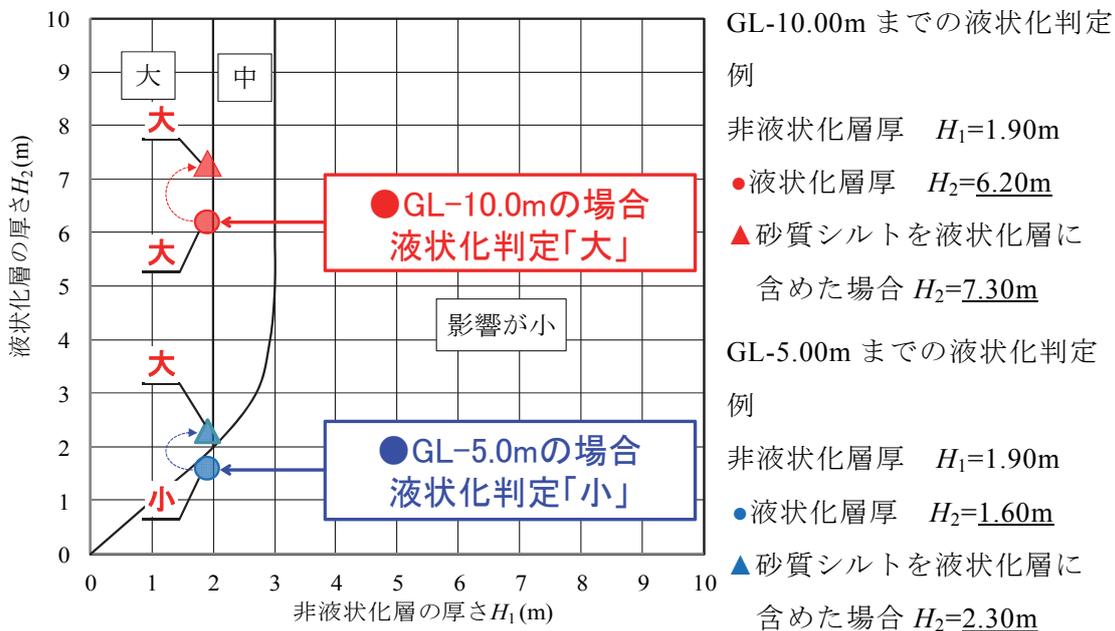
図 2.6.4 GL-5.0m と GL-10.0m との液化化簡易判定比較（浦安市舞浜）

GL-5.0m まで、GL-10.0m までのいずれも砂質シルトを液化化層とした場合、液化化の可能性の程度は、影響が「大」と判断された。

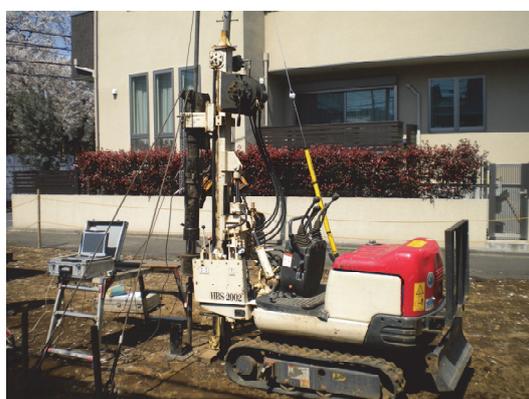
写真 2.6.1 CPT 全体写真

CPT は、先端コーンが取り付けられた貫入装置を地盤に貫入させ、コーンの先端抵抗と間隙水圧、周面摩擦の三つの成分を同時に測定する。写真 2.6.1 に CPT 全体写真、図 2.6.5 に土質による三成分測定値の傾向を示す。CPT データによる液状化判定は、簡易法の一つである  $F_L$  法を利用した判定法が一般的で、「建築基礎構造設計指針」<sup>2)</sup>でも示されている。CPT は深さ 0.01m ごとに調査データが得られるため、CPT 結果から推定する  $F_L$  値の深度分布も 0.01m ごとに評価することも可能なため、薄い地層も見極めることが可能である。 $F_L$  値により、先述した  $H_1$ ,  $H_2$  を求めることも容易である。

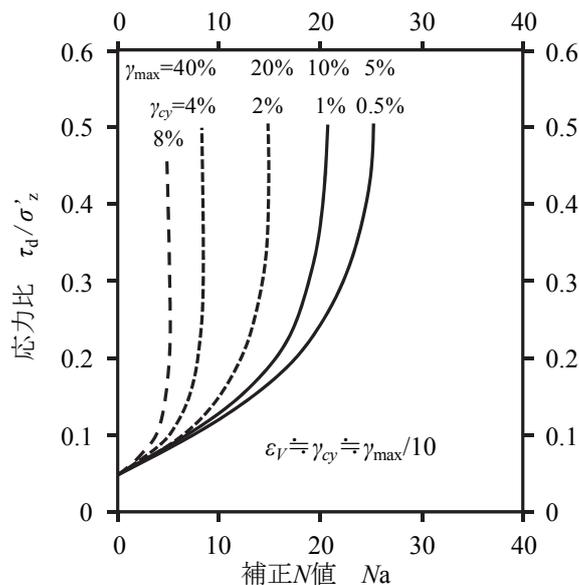
図2.6.6 補正  $N$  値とせん断ひずみの関係

$D_{cy}$ は、繰返しせん断応力比 ( $\tau_d/\sigma'_z$ ) と粒度や拘束圧による補正  $N$  値から各層のせん断ひずみ  $\gamma_{cy}$  を図 2.6.6 によって推定し、これを鉛直方向に積分して求められる。 $D_{cy}$  は、補正  $N$  値を利用することから、一般には標準貫入試験（以後、SPT）と粒度試験結果を実施して用いられるが、CPT でも粒度、 $N$  値を推定して  $D_{cy}$  を算出することも可能である。なお、高田ら<sup>25)</sup>の研究によれば、CPT 結果と SPT+粒度試験結果から求めた各々の  $D_{cy}$  は、比較的整合性が高い結果が報告されている。

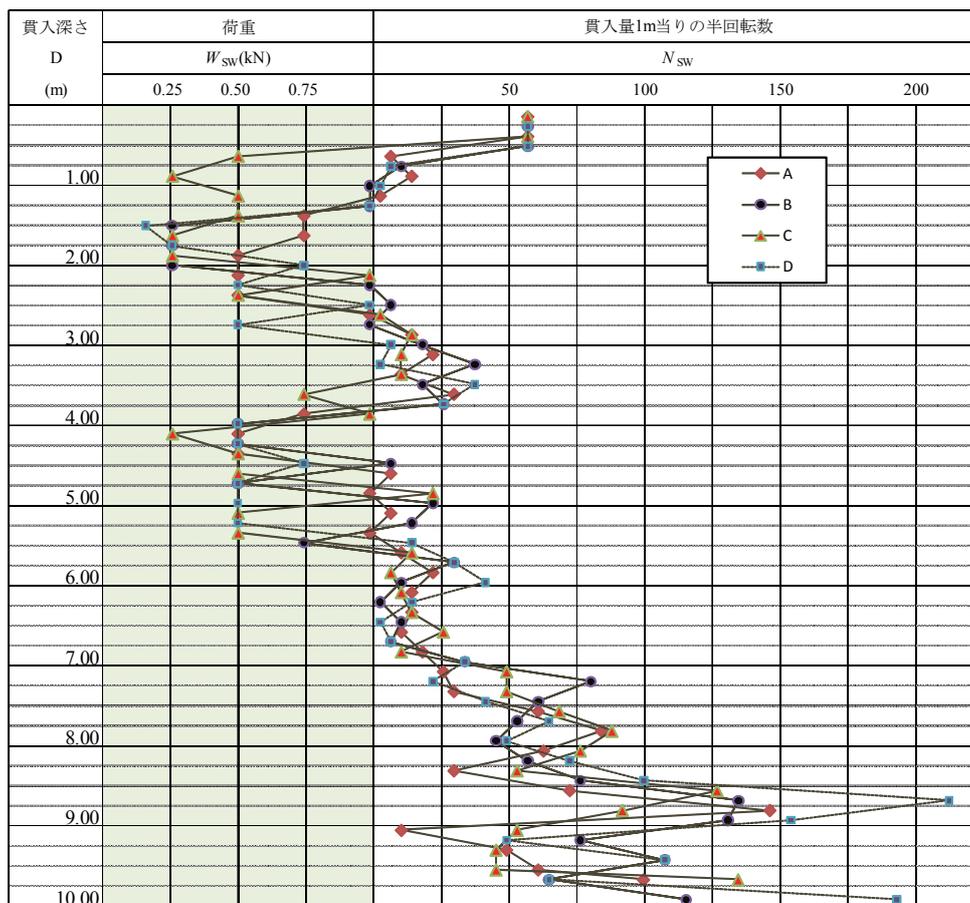
図 2.6.7 SWS 試験結果

図 2.6.7 に当敷地の建物 4 隅で実施した SWS 試験結果を示す。同図より、A～D の 4 測点の貫入抵抗値には、大きなばらつきがなく、敷地内での地層傾斜の少ない地盤であることがわかる。

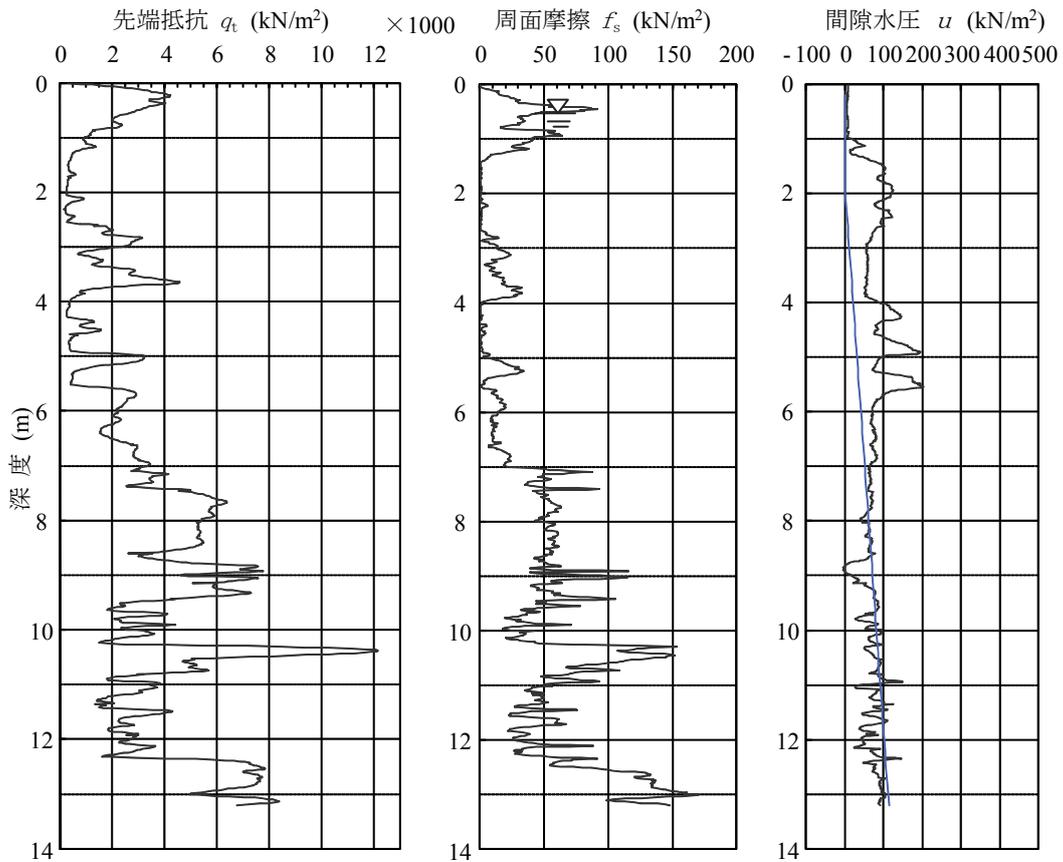
図2.6.8 CPT 結果

図 2.6.8 に当敷地の CPT 結果を、図 2.6.9 に CPT 結果で推定した  $F_L$  値と土質分類指数  $I_{sc}$  の深度分布をそれぞれ示す。

CPT では地下水位 1.9 m と測定された．地下水位の測定は，まず CPT 途中で一旦貫入を止め，間隙水圧消散試験を行い，定常水圧を静水圧  $u_0$  と判断して求めた．また，調査終了後に試験孔内へ巻尺を挿入して付着した水の痕跡を目視測定して，間隙水圧消散試験から求めた地下水位と相違ないかを確認した．

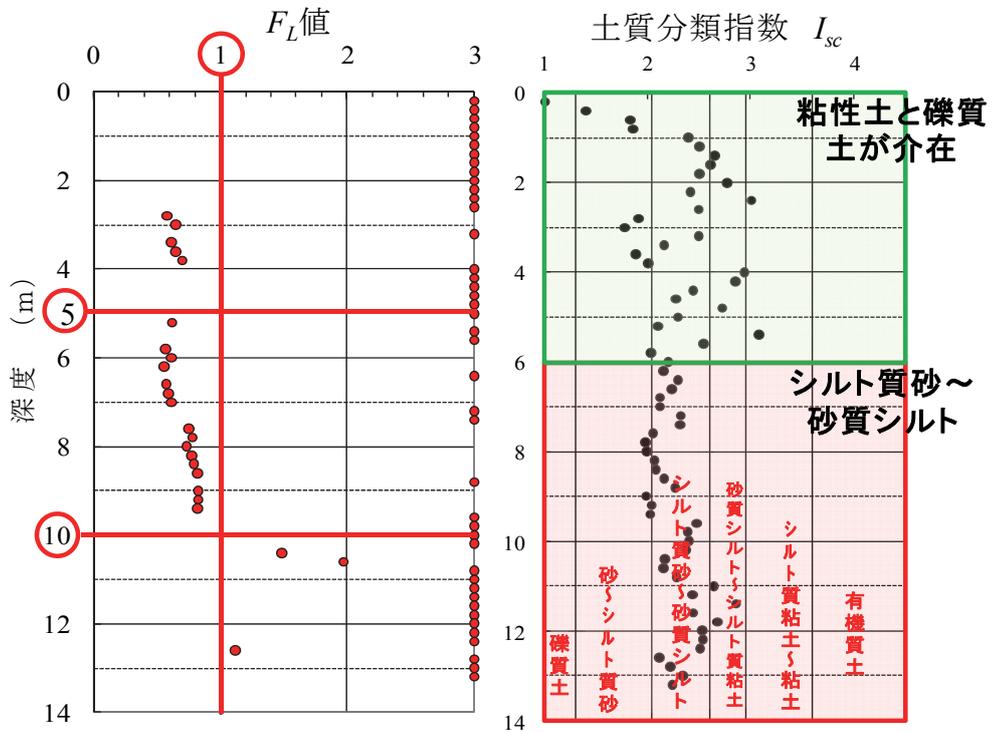
図2.6.9 CPT 結果から推定した  $F_L$  値と  $I_{sc}$  の深度分布

この  $F_L$  値で液状化による危険度評価を行ったところ、 $D_{cy}=6.70$  (危険度：小) と算出された。また深度 5m 内で非液状化層の厚さ  $H_1$  と液状化層の厚さ  $H_2$  を見ると、 $H_1=2.8$  m、 $H_2=1.0$  m となり、液状化による地表面への影響は小さいと判断できる。なお、 $M=9.0$  を用いて計算しても、液状化層厚の分布傾向は図 2.6.9 とほとんど差がなく、 $F_L$  値全体が小さくなり、 $D_{cy}=9.10$  (危険度：小) とやや大きくなる程度である。これらの結果より、液状化危険度は小さい地盤であり、また  $D_{cy}$  を液状化による沈下量  $S$  cm と置き換えても、建物基礎の最大不同沈下量 26 cm にすら及ばず、よって、今回の震災による液状化被害の CPT 判定結果は、 $N$  値および粒度の推定精度によっては、実態よりも過少評価である場合があることを示した。

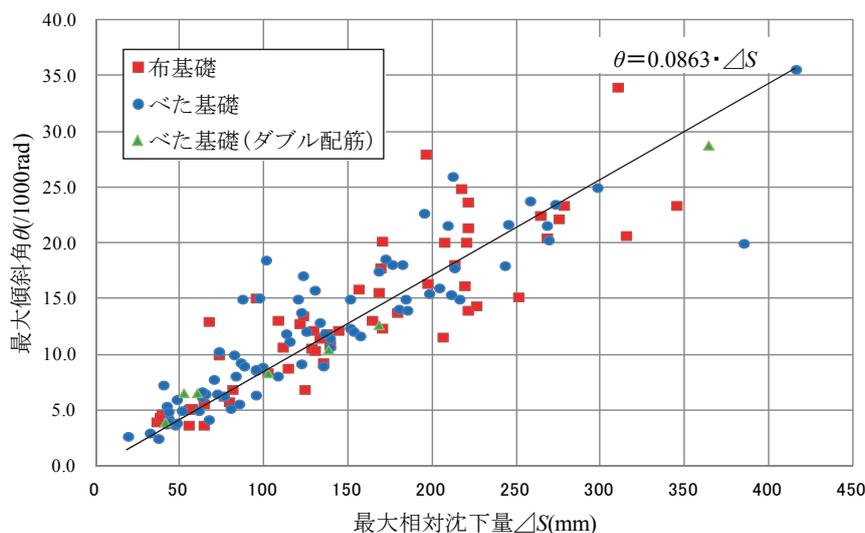
図 2.7.1 基礎仕様と最大相対沈下量および最大傾斜角  
(160 件中の最大傾斜角：13.3/1000)

基礎仕様と最大相対沈下量および最大傾斜角の関係において，最大傾斜角は，不同沈下の場合，基礎が折れることがあることから，一定の傾斜角度にならないことがある．一方，図2.7.1からわかるように，全ての基礎仕様において最大傾斜角がほぼ一定となっていることは，液状化による変状の特徴であるといえる．

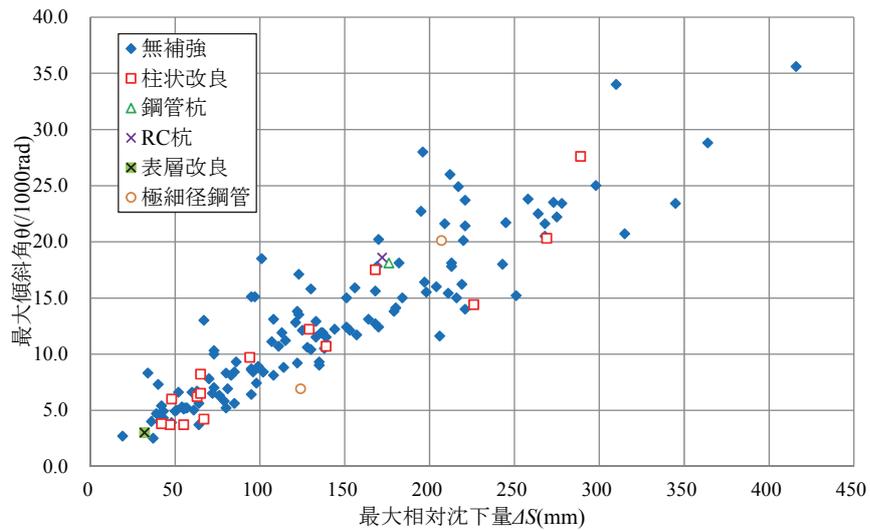
図 2.7.2 地盤補強工法と最大相対沈下量および最大傾斜角

図 2.7.2 は布基礎とべた基礎のみの基礎を無補強とし、これと各種の地盤補強を有した基礎の最大相対沈下量と最大傾斜角との関係を示したものである。べた基礎と布基礎ならびに地盤補強とも特に沈下抑制効果を見出すことができない。これは、先にも述べたように地盤補強を行っても、その下部で液状化の影響を受けて支持力を喪失すれば、沈下抑制効果が発揮されないことを意味している。

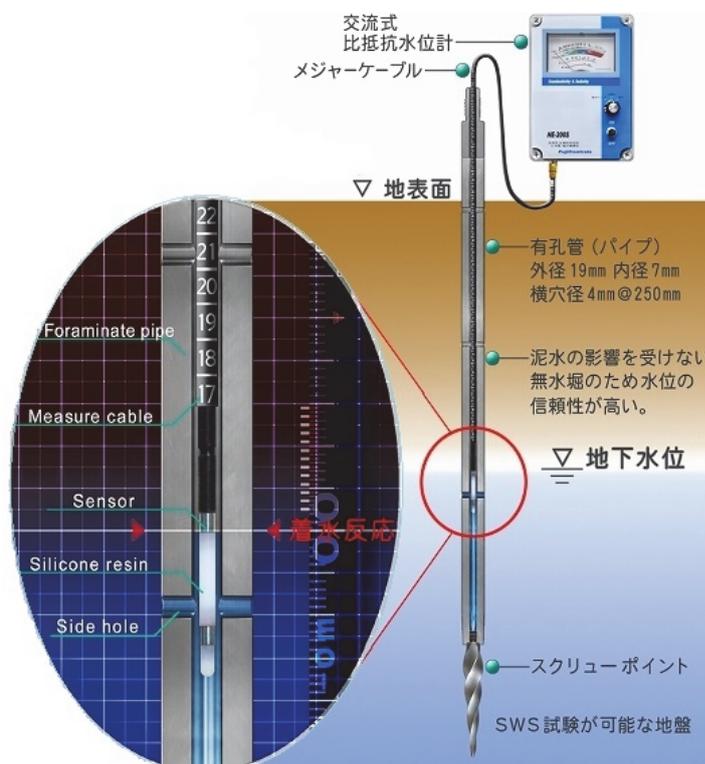
図 3.2.1 SWS 試験孔を利用した地下水位測定法の概略図

上記の現状の測定方法の問題点を踏まえて、有孔管、センサーとメジャーケーブルを開発した<sup>1)</sup>。それらを写真3.2.1～写真3.2.6に示す。また、SWS試験孔を利用した2極型の交流式比抵抗電極を用いた地下水位測定法の概要について図3.2.1に示す。

- ①SWS試験の貫入可能な深さまで、測定が可能である。
- ②SWS試験時の短期的な孔内水位を確認することが可能である。
- ③無水掘りのため、泥水掘りの場合に較べて孔壁が遮水されにくく、測定された水位の信頼性が高い。
- ④SWS試験用ロッドと同外径（φ19mm）を有する有孔管を使用することにより、JIS A 1221 SWS試験方法に規定された試験装置を用いて地盤中に貫入できる。
- ⑤地下水位測定用のケーブルは、有孔管内への挿入時に蛇行しない適度な硬さを有する電線に、繊維製巻尺 JIS 1 級を貼付した専用のメジャーケーブル(巻尺付信号線)により精度の高い測定を可能にした。
- ⑥着水確認は、測定用のケーブル先端に配置した2極式電極の比抵抗変化で判断し、交流式のアナログメーターを採用することで、着水時の微妙な変化をわかりやすくした。

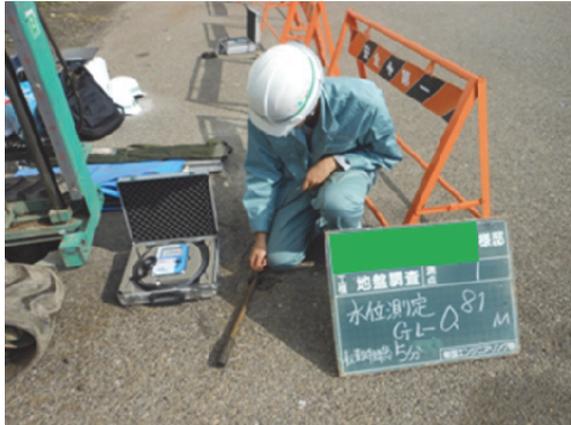
写真 3.2.2 SWS 試験直後の手動での地下水位測定状況

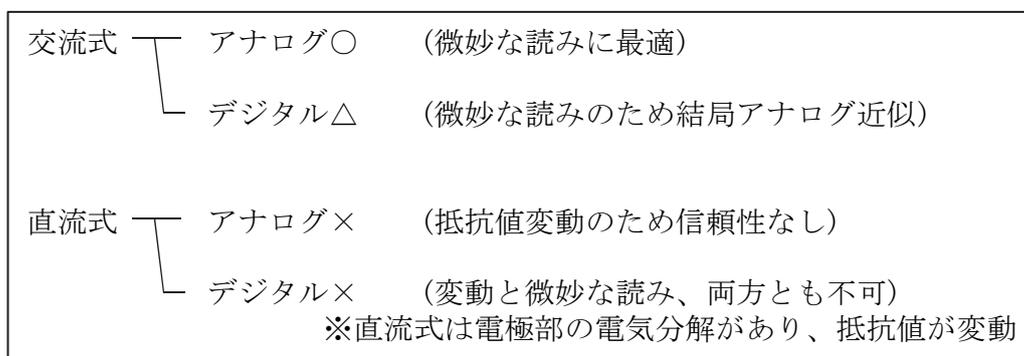
図 3.2.2 水位計およびメーターの比較

着水反応を表示する抵抗値の測定において、既製品の多くが採用している直流式は、センサー端子部分で電気分解するため、水と接する面に気泡が発生して抵抗値が不安定になることが実験結果から明らかになった。そこで、抵抗値の測定を交流方式に変更して電気分解が起きないようにした。さらに抵抗値の微妙な変化は、変化の把握が分かりやすい指針式のアナログメーターを採用した。直流式および交流式水位計、アナログおよびデジタルメーターの比較を図3.2.2に示す。

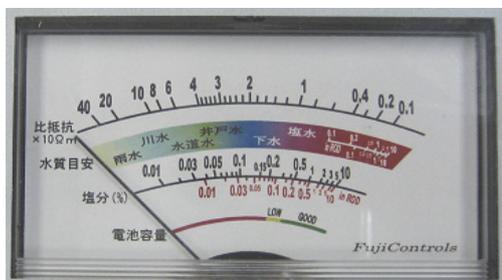
写真 3.2.7 指針式アナログメーター

なお、この『交流式 比抵抗水位計』は、水の比抵抗値が正確に計れることから、

水の比抵抗値による種類（雨水・川水・水道水・井戸水・下水・塩水）の判別および塩分濃度の目安を把握することが可能である（写真 3.2.7, 表 3.2.1 参照）。

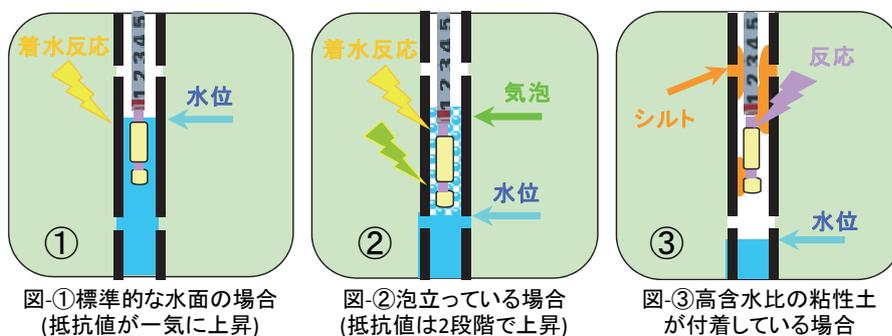
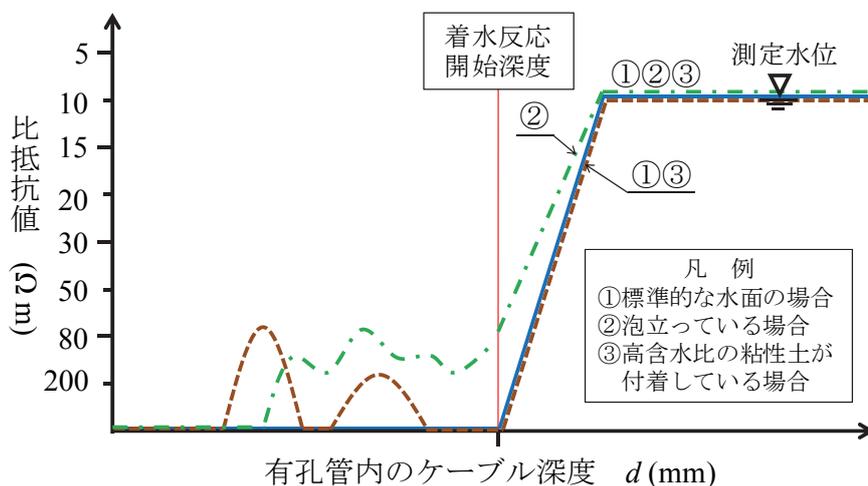
図 3.2.3 (a) 交流式比抵抗水位計による測定例

図-①標準的な水面の場合 (抵抗値が一気に上昇)

図-②泡立っている場合 (抵抗値は2段階で上昇)

図 3.2.3 に示す交流式比抵抗水位計による測定例の①は標準的な水面の場合で、センサーが着水した場合に導電率が上昇する。②は水面が泡立っている場合、③は孔内に土が付着している場合で、泡と土によって導電率に変動が見られるが、水面に達した場合に導電

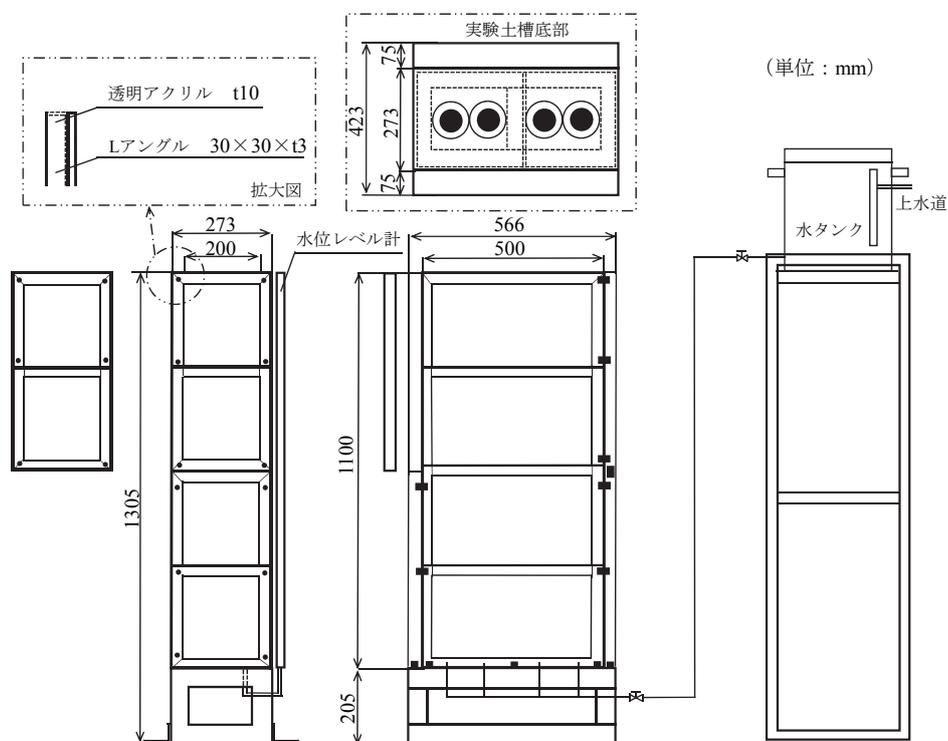
図 3.2.4 実験用土槽構成図

①有孔 VP25 塩化ビニール管，②有孔 VP13 塩化ビニール管，③有孔管(横穴はすべて直径 4mm@250mm)を貫入し、土槽内の水位を上昇および下降させたが、①②③に共に水位差がなかったことで、現場実験での地下水水位と測定水位の確認は、有孔 VP13 塩化ビニール管を用いて行った。

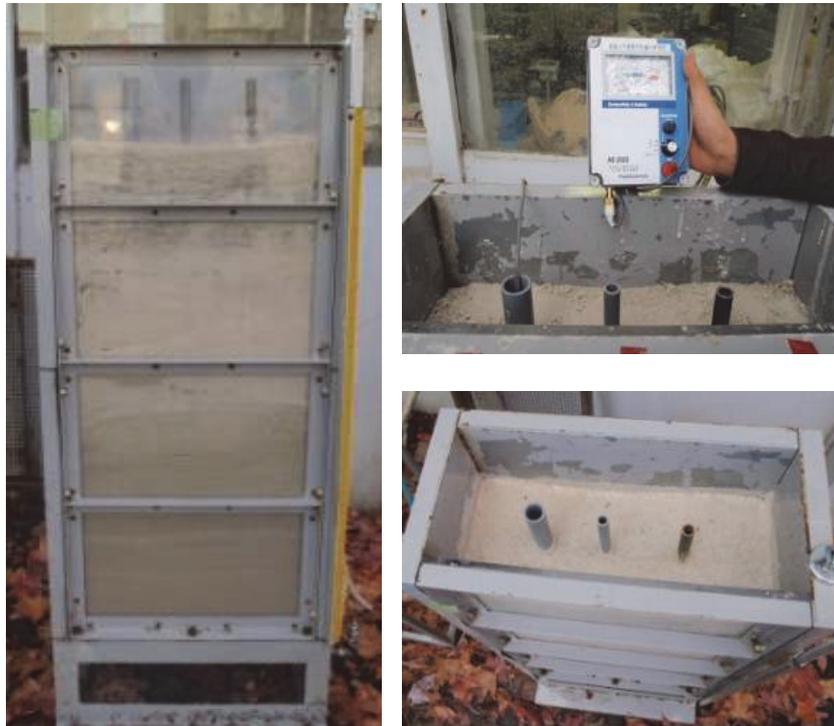
写真 3.2.8 基準水位に用いた観測井戸の実験

現場実験に際し、観測井戸により、地下水位を確認する場合は、図 3.2.5 に示す通りあらかじめ実験位置から対称にそれぞれ 1m 離れた 2 箇所、SWS 試験を地表面から貫入不能となる(最大 10m)まで実施した直後に、その試験孔に VP13 の塩化ビニール管(外径  $\phi$  18mm, 内径  $\phi$  13mm, 横穴 4mm@250mm)を挿入して、観測井戸とした。前日に設置した観測井戸を地下水位の基準水位とした。観測井戸の基準水位の測定は、交流式比抵抗水位計を用いて行い、ボーリング孔の場合は水面を目視確認し、直流式の投込み水位計を用いて測定を行った。

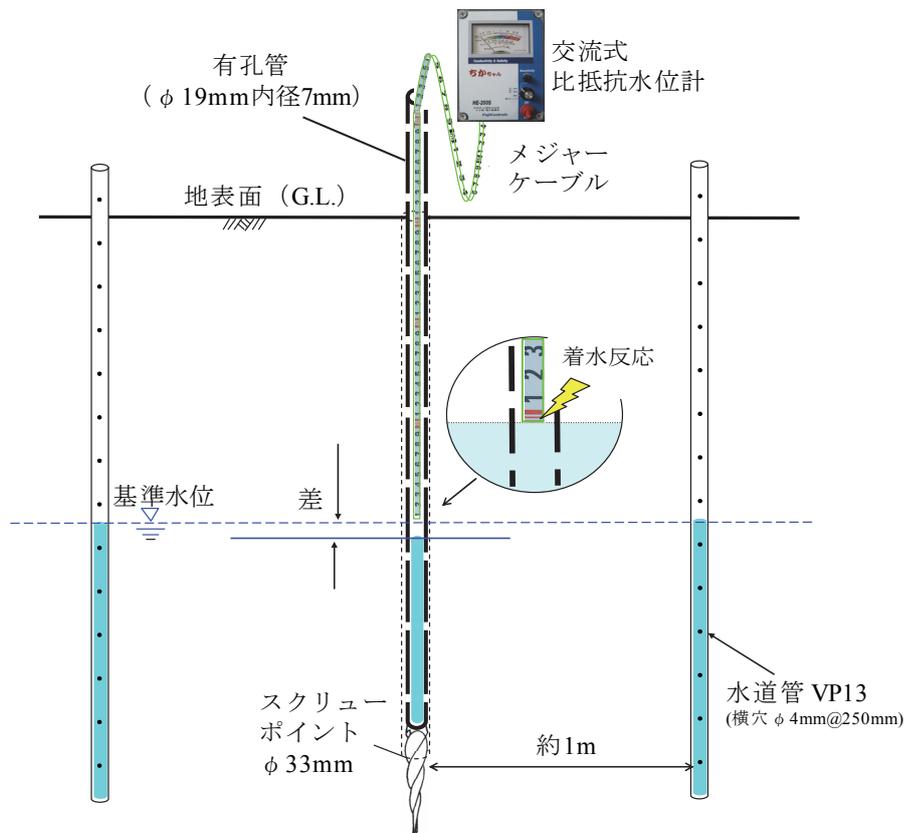
図 3.2.5 測定実験（観測井戸）の概略図<sup>3)</sup>

また、地下水位の計測は、SWS 試験機で貫入試験を実施する要領で、以下の手順で実施した。SWS 試験直後にその孔を利用して有孔管を貫入した後、貫入不能となった時点から水位測定を開始し、測定水位が地下水位(基準水位)まで収束する時間と水位の差を記録した。水位の測定は、有孔管の中空部に小口径水位計のケーブルを挿入し、電気抵抗の変化を利用して、有孔管孔内水位面の測定を交流式比抵抗水位計を用いて計測した。

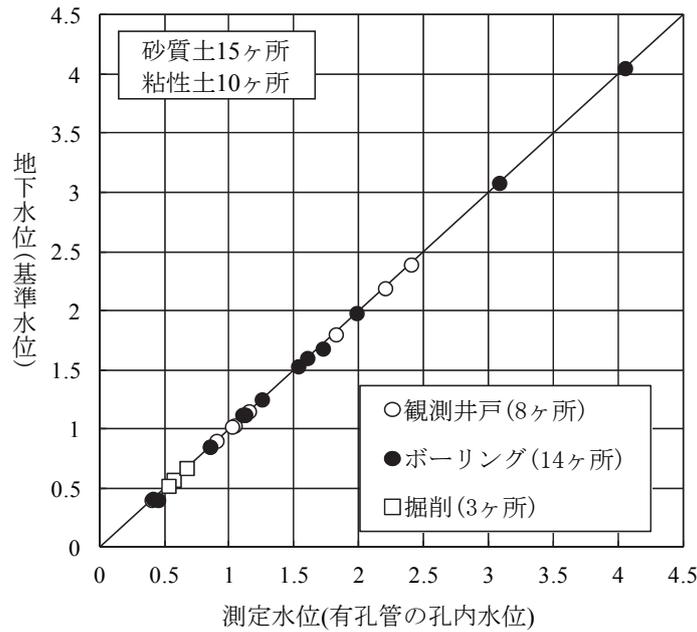
図 3.2.6 地下水位（基準水位）と有孔管の孔内水位との関係

図 3.2.6 に示す地下水位 (基準水位) と測定水位 (有孔管の孔内水位) は、砂質土 15 地点、粘性土 10 地点の全 25 地点のデータを示している。25 地点すべてにおいて孔内水位は基準水位ときわめて良く一致しており、本測定法は、SWS 試験実施中に地下水位測定が可能な 30 分程度以内であることから、地下水位の測定に有効であることが確認された。
