東海大学大学院平成 25 年度博士論文

宅地地盤の液状化判定のための  
地下水位測定法と土質判別に関する研究

東海大学大学院総合理工学研究科

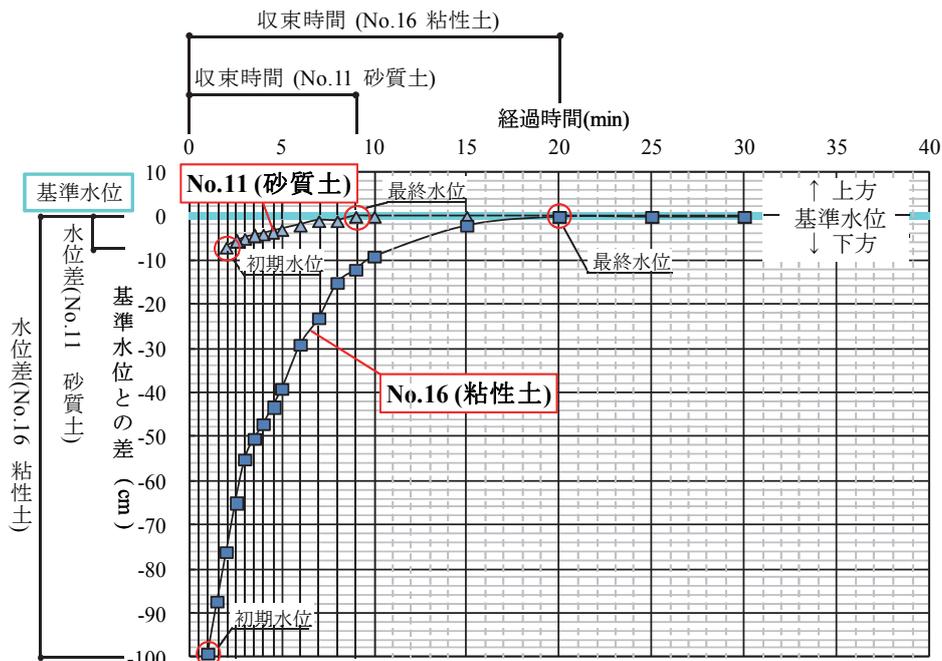
図 3.2.7 測定水位と収束時間との関係の例

以上の現場実験結果から、SWS 試験の貫入可能な深さまで地下水位の測定が可能であり、SWS 試験時の短期的な孔内水位を確認することが可能であることがわかった。地下水位の収束時間の測定は、地盤工学会基準(JGS 1311-2003)「ボーリング孔を利用した砂質・礫質地盤の地下水位測定方法」<sup>2)</sup>同様 5 分まで 30 秒間隔、5~10 分まで 1 分間隔、10~30 分まで 5 分間隔とした。その測定水位と収束時間（経過時間）との関係の例を図 3.2.7 に示す。

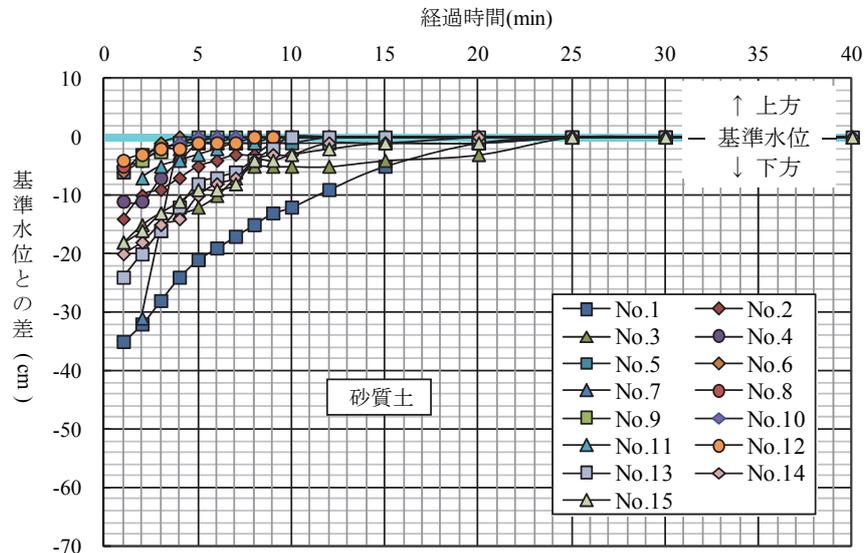
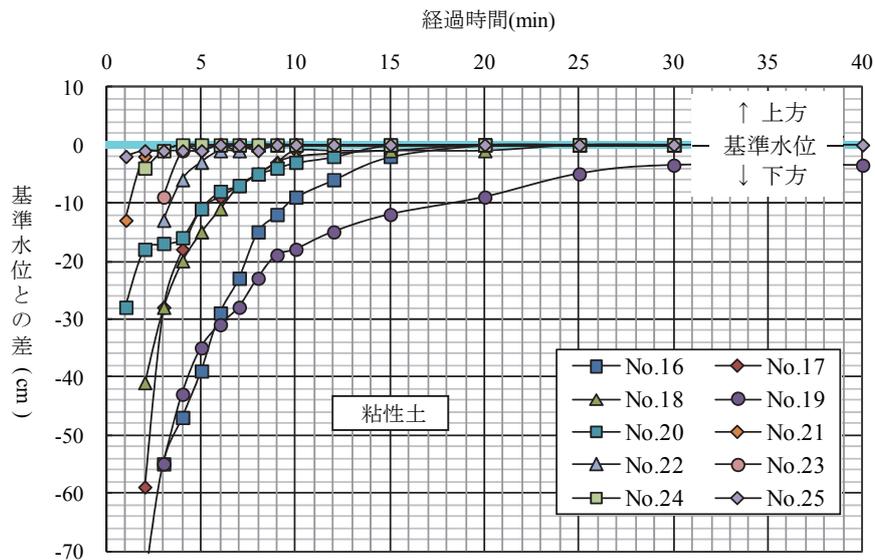
図 3.2.8 (a) 測定水位と経過時間(砂質土の結果)

図 3.2.8 (b) 測定水位と経過時間(粘性土の結果)

図 3.2.8 に、土質別の測定水位と経過時間の結果を示す。図 3.2.8(a)は砂質土、図 3.2.8(b)は粘性土の結果である。土質別では、砂質土の方が収束時間の早い傾向にあり、シルト質の比較的透水性の低い土質において時間がかかっている<sup>1)</sup>。また、図 3.2.9 にボーリング調査 A~D の  $N$  値と実験結果の地下水位の関係を示す。

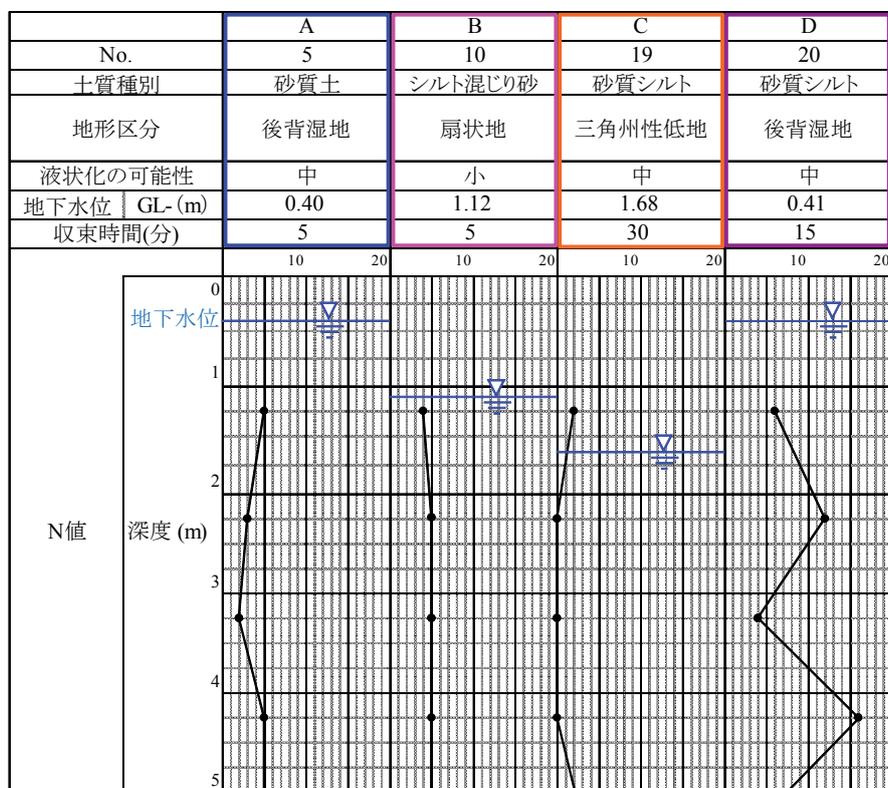
図 3.2.9 地下水位とボーリングデータの N 値

図 3.2.9 の A と B は同じ砂質地盤であるが、収束時間はいずれも 5 分に対して、粘性土地盤では C が 30 分、D が 15 分を要している。これは土質だけではなく、地盤の縮りや硬さが関係していると考えられることから、N 値との関係に注目した。地下水面下の N 値を見ると、A、B は N 値 5 以下の比較的緩い砂地盤であるため、収束時間が早いと考えられる。このような収束時間の比較から、透水係数と地盤の緩みが推測できるのではないかと考えられる。例えば、微地形区分により液状化の可能性が「中」と判断される D は粘性土で締まった地盤のため、「中」の中でも液状化の可能性が低く、A は緩い砂地盤のため、「中」の中でも液状化の可能性が高いと言える。

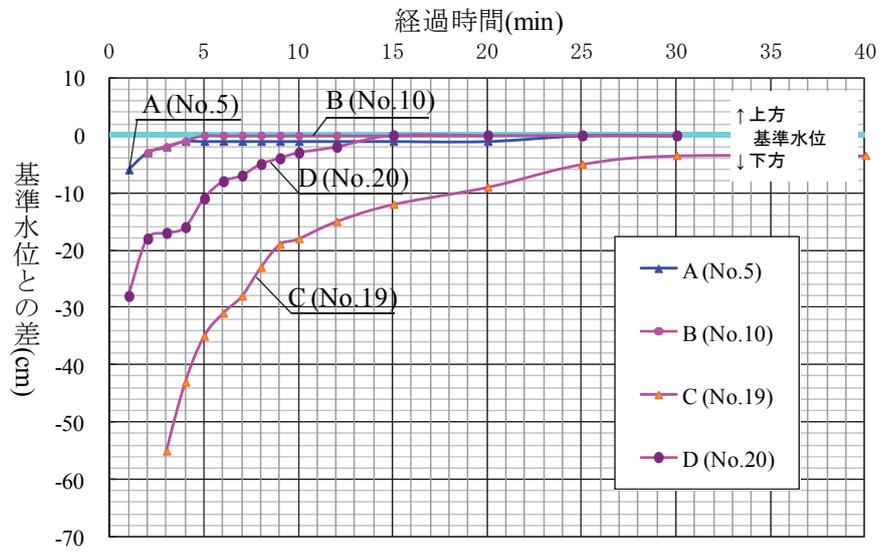
図 3.2.10 測定水位と収束時間(A~D の結果)

図 3.2.10 に測定水位とボーリング調査 A~D の収束時間と経過時間との関係を示す。

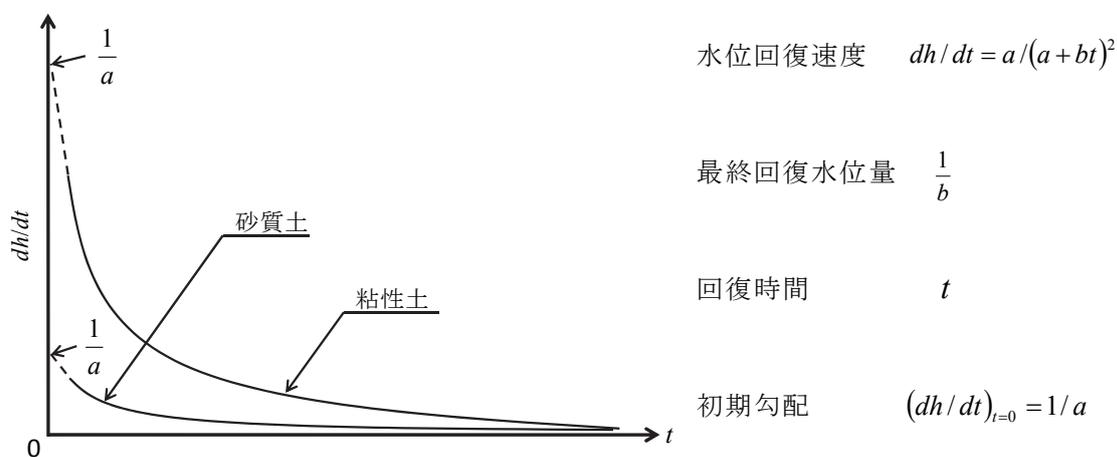
図 3.3.1 双曲線モデルによる土質の判別

$$\text{双曲線モデル}^4) \quad h = t/(a+bt), \quad dh/dt = a/(a+bt)^2 \quad \dots (1)$$

表 3.2.2 の現場実験結果での孔内水位  $h$ ，経過時間  $t$  は，過剰間隙水圧が徐々に消散し収束していく圧密沈下曲線と同様の双曲線に類似していることから，孔内水位の回復量とこれまでに得られている計測データから同定される双曲線パラメータ  $a$ ， $b$  について双曲線モデルによる整理を行った ((1)式)<sup>4)</sup>。さらに，対象土層の土質区分

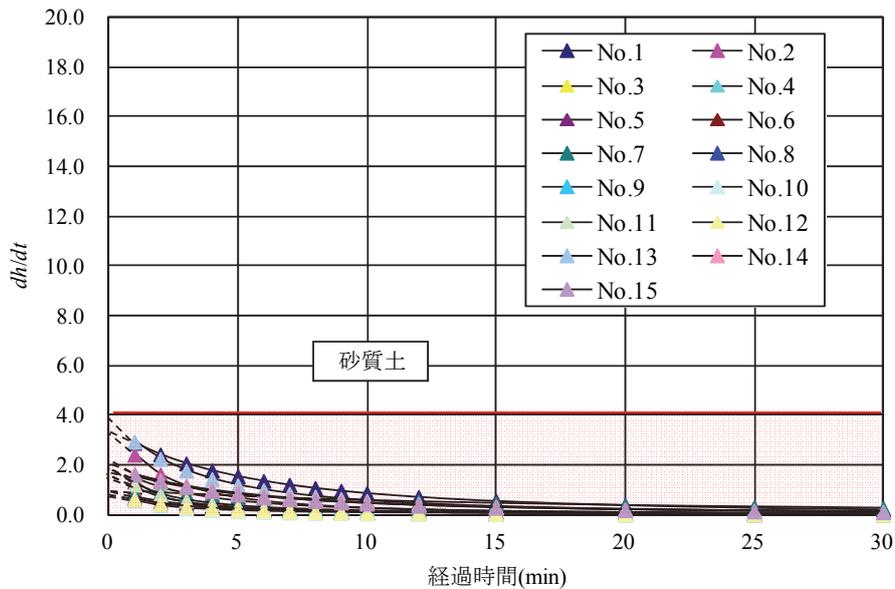
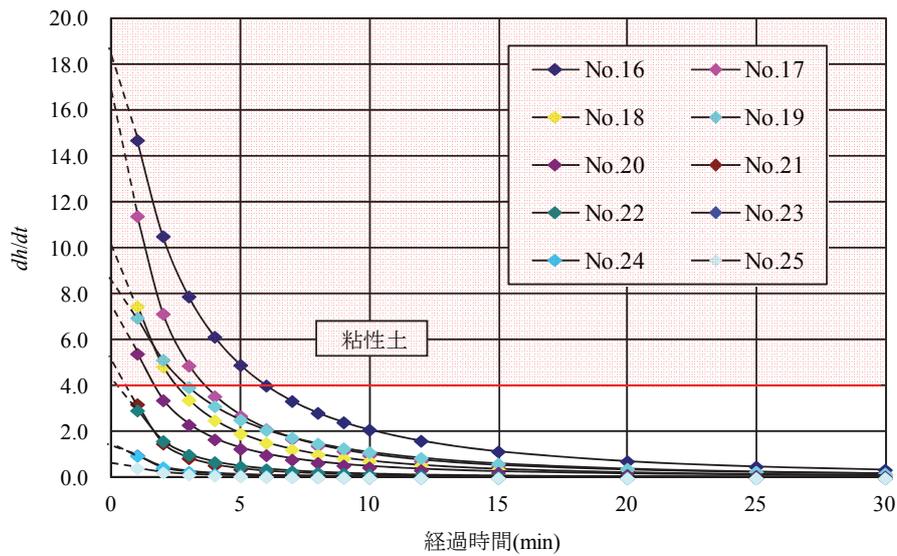
図 3.3.2 および図 3.3.3 に砂質土地盤および粘性土における経過時間  $t$  と水位回復速度  $dh/dt$  の関係を示す.

図 3.3.2 の砂質土 15 地点，図 3.3.3 の粘性土 10 地点での  $t=0$  における  $dh/dt$  の関係を見ると，砂質土の  $dh/dt$  が 4.0 未満，粘性土は 2 地点を除き 4.0 以上となっており，粘性土は砂質土に比べて  $(dh/dt)_{t=0}$  が相対的に大きくなることが認められた．粘性土の地盤でありながら砂質土地盤と同様の傾向を示している No.24，No.25 地点の 2 地点は，他の地点と異なり，前日および前々日の雨によるたまり水が確認されており，その影響が関係していると考えられる．よって，この 2 地点を除けば，今回の実験では  $(dh/dt)_{t=0}=4.0$  が境界（透水係数  $k_c=1 \times 10^{-5}$ ）となっている．このことから，図 3.3.4 に示すように  $(dh/dt)_{t=0}$  の大きさにより概略としての土質の判別の可能性が確認された．

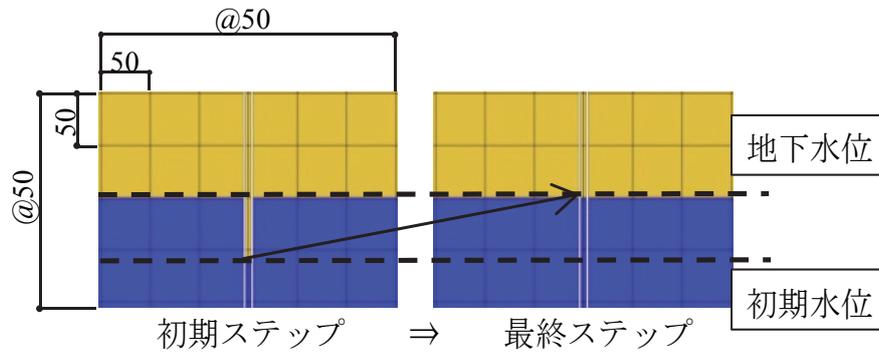
図 3.4.2 浸透流解析ステップ図

また、粘性土地盤のケースも同様にして解析モデルの作成を行った。時間が経過することにより、図3.4.2に示すように初期水位から基準水位に近づいていく。その過程における孔内水位と経過時間の関係を抽出した。

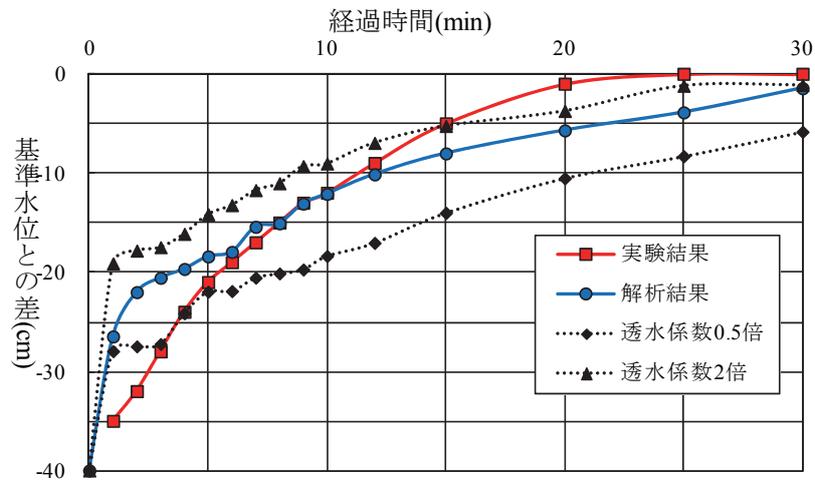
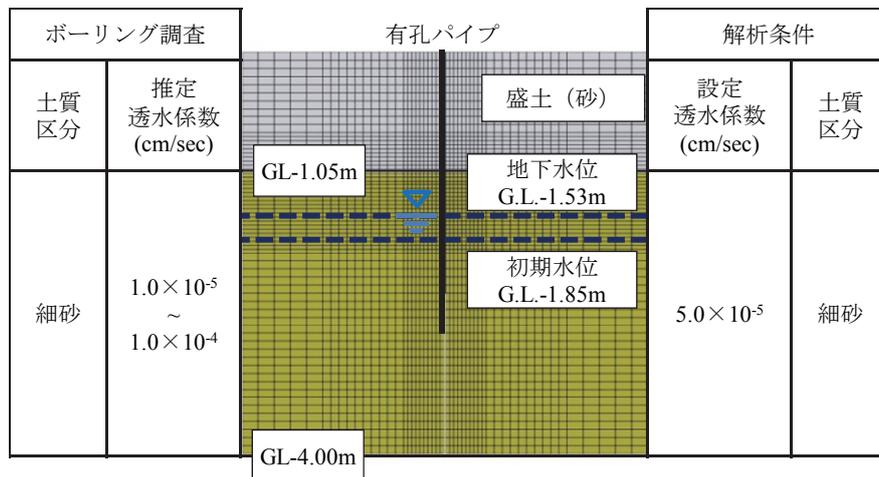
細砂地盤における浸透流解析結果と実験結果を比較したグラフを図 3.4.5 に示す。なお、透水係数は、Creager の表に基づき細砂の透水係数は「微細砂」として提案されている  $1.0 \times 10^{-5} \sim 1.0 \times 10^{-4}$  cm/s の平均的な値を図 3.4.6 に示すように  $5.0 \times 10^{-5}$  cm/s、土質条件は細砂と仮定した<sup>2),5)</sup>。図 3.4.5 は、透水係数を 0.5 倍、2 倍 ( $2.5 \times 10^{-5}$  cm/s,  $1.0 \times 10^{-4}$  cm/s) にして解析を行った結果である。また、解析における基準水位は GL - 1.53m、初期水位は GL - 1.85m であり、実験では収束するまでに 30 分程度要しているが、解析からもほぼ同様の結果が得られている。
