## 柱状改良体施工時の側圧が既存擁壁に及ぼす影響

小川 正宏<sup>1</sup>, 藤井 衛<sup>2</sup>, 金 哲鎬<sup>3</sup>

キーワード：小規模建築物，柱状改良体，擁壁，FEM解析

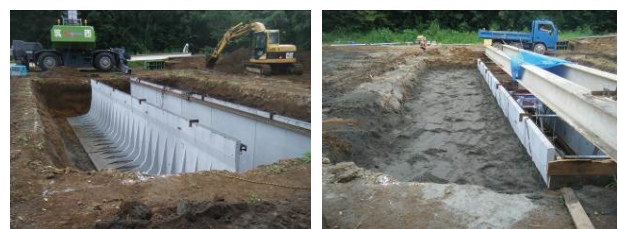
写真1 擁壁設置状況

擁壁は、粘性土地盤を表層より2m掘削し、高さ2.0m、底版幅1.45mの擁壁を片側6体ずつ計12体設置した。擁壁の転倒を抑え滑動時における土圧を計測するために、2列の擁壁の間に軸力計を設けた切梁を設置した。これにより、(i)土圧計の計測結果により、後述するFEM解析との同定を行えること、(ii)以降に実施予定である数ケースの現場実験において、擁壁や周辺地盤に与える力学的な影響をできる限り低減することが可能となる。写真1~4に実験状況を、表5に柱状改良体の諸元を、図3に現場実験の概要図(平面図)を、図4に現場実験の概要図(断面図)を、図5に実験地の柱状図をそれぞれ示す。擁壁の背面は川砂で埋戻しを行った。柱状改良体は、擁壁天端から擁壁高さと同じ2.0m離れた位置で施工を行った。柱状改良体の施工が、擁壁および周辺地盤に与える影響のメカニズムの解明を行うため、計測項目は以下の通りとした。擁壁の水平変位(計測器記号:KHU,KHD)、切梁軸力(KDU,KDD)地中変形(C,K)、擁壁に作用する土圧は、擁壁底版部のつま先部(D)とかかと部(eD)の2箇所計測した。

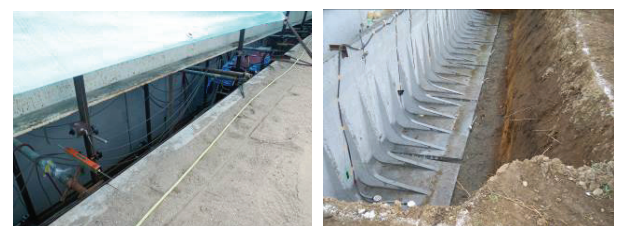
写真2 計測器取り付け状況

(変位計・軸力計)

(土圧計)

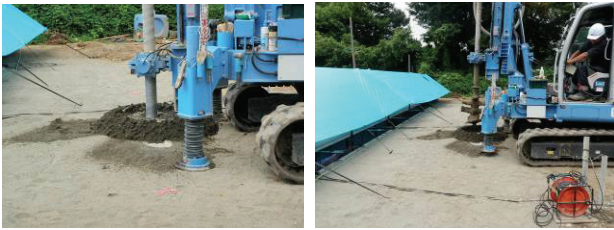
写真3 柱状改良体の施工実験

#### (2)柱状改良体の施工実験(φ600mm×L=6mを8本)

柱状改良体施工時の擁壁に作用する土圧および擁壁変位の計測は、施工深度1m毎に行った(4.柱状改良体施工実験結果参照)。また、柱状改良体施工位置で事前にSWS試験を行った。表6に、擁壁部の計測内容一覧を示す。比較のため、図3に示す柱状改良体P7は先行掘削、同じくP8は擁壁際の筋掘を行った後に柱状改良体の施工を行った。なお、施工機を柱状改良体打設位置に移動させ、施工直前から計測を開始している。

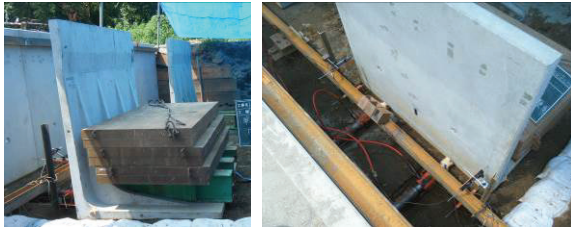
写真4 摩擦係数実験

柱状改良体施工後、擁壁背面の埋戻し砂を撤去し、3体の擁壁に対し摩擦係数試験を実施した。油圧ジャッキで1体の試験体擁壁を押し、荷重と変位量の関係から摩擦係数を求めた。3体の試験擁壁は、底面を砂、粘土、砕石の3種類とし、それぞれ標準状態と飽和状態で試験を実施した。試験回数は3種類×2パターン=6回である。底面が砂の場合、転圧した厚さ50mmの山砂上に擁壁を設置した。底面が粘土の場合は、不陸調整で砂を薄く敷設している原地盤のローム上に擁壁を設置した。砕石は0-40mmを100mmの厚さになるよう転圧後、不陸調整用の砂を敷設しその上に擁壁を設置した。
