9. 宅地における地盤補強工事による既存擁壁の事故例

金 哲鎬 (報国エンジニアリング)

宅地における地盤補強工事による 既存擁壁の事故例

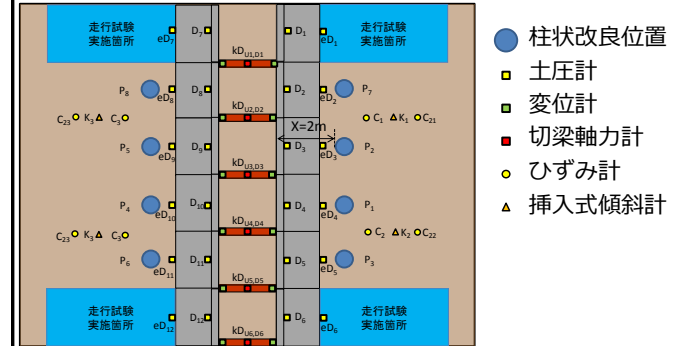
実大施工実験概要...平面図

柱状改良(φ 600mm, L=6.0m) × 8本
擁壁底面下 = 左列: 粘性土、右列: 碎石

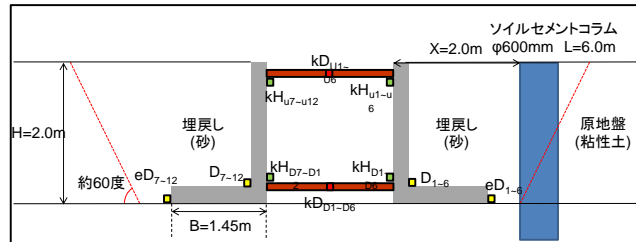
実大施工実験概要...断面図

前面天端より2.0mの位置で
柱状改良(φ 600mm, L=6.0m)の施工を行った

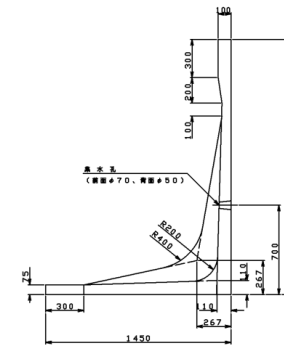
実大施工実験概要...擁壁概要

擁壁高 H=2.000m
仮想背面高 h=2.000m
底板幅 B=1.450m
盛土高 H₀=0m

上載等分布荷重
q=10.0kN/m²
道路土工-擁壁工指針に
基づいて設計計算

滑動安全率 1.758 > 1.50

Eコンウォール H=2000

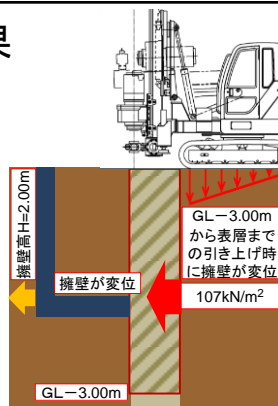
ダブル攪拌の施工例

これらの実験結果から、擁壁の変位事故は...
攪拌翼の引き抜き時、擁壁底版付近を通るときに
起こっている可能性が高い
