東日本大震災における戸建住宅の宅地地盤の 液状化判定法と修復工法

Judging Liquefaction Possibility and Retrofitting Method for Detached Houses Damaged by the East Japan Great Earthquake

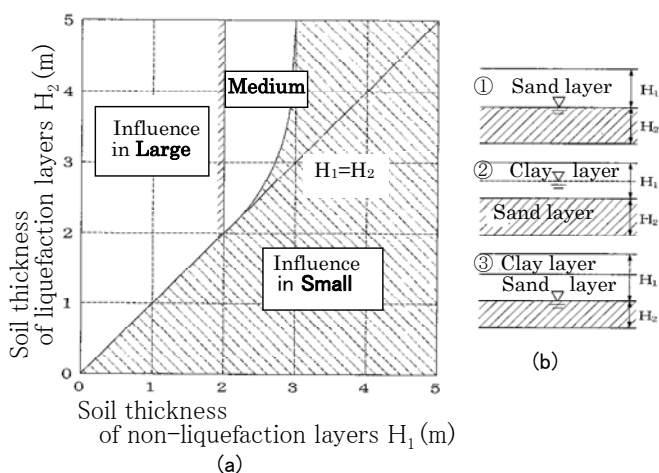
Fig.4.1 Effect of the liquefaction on the damage level of houses on the ground surface (200cm/s² accelerate at the ground surface)¹⁾

具体的には、Fig.4.1 に示すように、SWS 試験結果をもとに液状化層厚 H_2 と非液状化層厚 H_1 の比較で推定する方法である。これは、過去の中地震動（地表面水平加速度値 $150\sim 200\text{ cm/s}^2$ ）における小規模建築物の被害事例を踏まえて、地表面下 5m までを対象にしたものである。

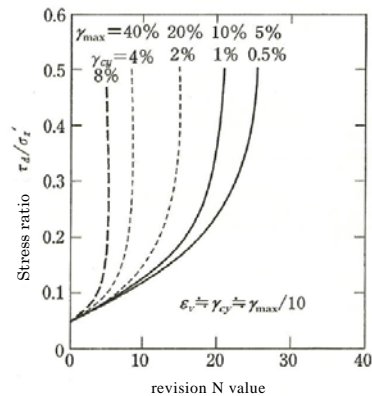
Fig.4.4 Relation between revision N value and shear strain

D_{cy} は、繰返しせん断応力比 (τ_d/σ'_z) と粒度や拘束圧による補正 N 値から各層のせん断ひずみ γ_{cy} を Fig.4.4 によって推定し、これを鉛直方向に積分して求められる。 D_{cy} は、補正 N 値を利用することから、一般には標準貫入試験 (以下、SPT と呼ぶ) と粒度試験結果を実施して用いられるが、CPT でも粒度、 N 値を推定して D_{cy} を算出することも可能である。なお、高田ら¹⁶⁾の研究によれば、CPT 結果と SPT + 粒度試験結果から求めた各々の D_{cy} は、比較的整合性が高い結果が報告されている。

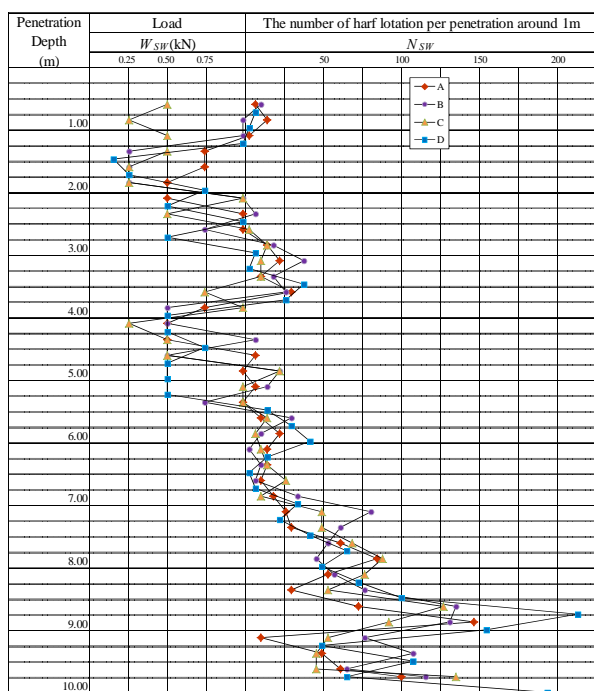
Fig.4.5 SWS test result

調査場所：千葉県浦安市入船
 建物：木造 2F, 布基礎
 地盤補強：なし
 基礎の最大不同沈下量：26 cm

Fig.4.5 に当敷地の建物 4 隅で実施した SWS 結果を示す。同図より、4 測点の貫入抵抗値には、大きなばらつきがなく、敷地内での地層傾斜の少ない地盤であることがわかる。
