# 2011 年東日本大震災による浦安地域の液状化被害調査報告 金 哲鎬<sup>\*1</sup>藤井 衛<sup>\*2</sup>小川 正宏<sup>\*3</sup>

## Survey Report of Liquefaction Damage of Urayasu Area by the Eastern Japan Great Earthquake in 2011

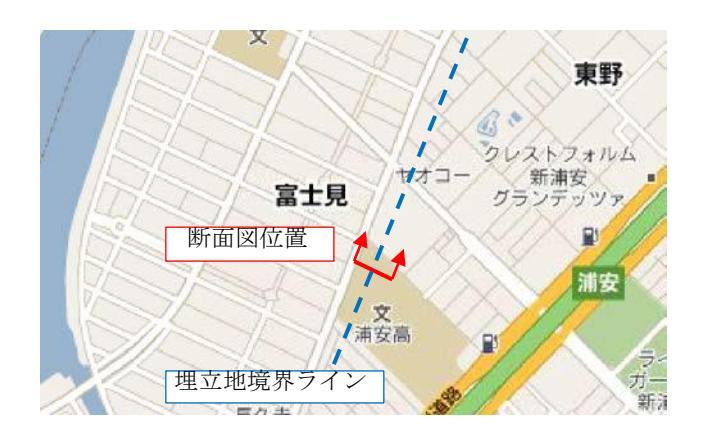
#### 図 5 埋立地境界部断面図位置

写真6に,富士見地区(左側)と東野地区(右側)の境界部で, の図4に断面図を示す.向かって右側が東野地区(埋立地) である.埋立地側の道路は,旧堤防天端高さに合わせて埋 立造成されている.計測した場所は、東海大学付属浦安高 校(右側)前で,中央の旧堤防との高低差は約80cmであ った.

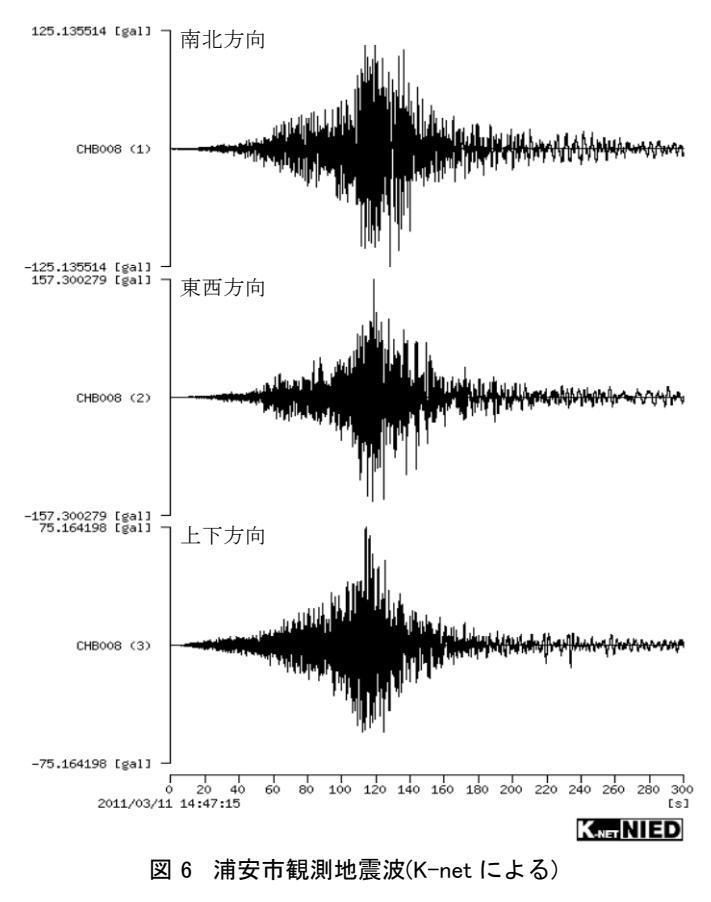
世界最大級のマグニチュード 9.0,最大震度 7,浦安地 域においては震度5強という規模の大地震にもかかわら ず. 地震力による浦安地域の建物の損傷は、液状化の被 害程度に比べ小さい印象を受けた、建築物に大きな被害 を与えるとされる、周期 1~2 秒の地震波があまり強くな かったことが、地震波の分析により判明したという報告 がある. 震度7を記録した宮城県栗原市や, 震度6強だ った仙台市で得られた周期 1~2 秒の波の強さは、約30 万棟が全半壊した阪神大震災の時に比べ 2~3 割程度の強 さであった.今回の地震で強かった周期1秒以下の地震 波が強いと、室内の物は揺れるが建物には影響が少ない とされている.しかし、液状化による被害が大きかった のは、マグニチュードの大きい地震特有の長く大きな揺 れにより, 液状化の発生範囲が拡大したことが原因と思 われる. 観測では、300 秒近く揺れが続いた記録が残っ ている.図6に浦安市で観測された地震波を示す.最大 加速度は 157gal, 地震動継続時間は約5分間であり, 長 く揺れたことが確認できる.

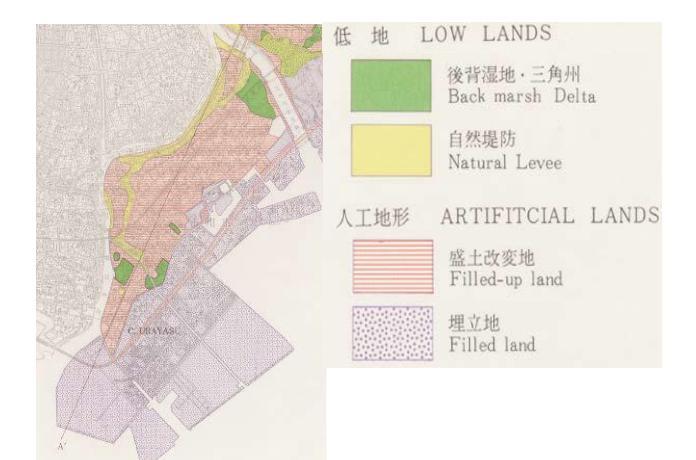
図 8 浦安市地形区分図

江戸川放水路以西の埋立地は,地形分類上「浦安埋立 地」に分類される.この地区は江戸川河口に隣接し,埋立 地周辺の土砂は埋立材料に適さないシルト質のものが多 く,他地区からの良質土砂を多量に搬入して造成された。 富岡地区では昭和45年以来すでに70cmを超える沈下が あるが,これは埋立てに伴う沈下と,厚い沖積層に由来 するものと思われる.

図8に浦安市の地形分類図を示す.地域としては浦安 低地もしくは浦安埋立地に属している.主な地形区分は 埋立地であるが,それ以外にも盛土造成された人工地形 が多く見受けられる.
