2011년 동일본대지진에 의한 액상화 피해 조사결과

Report of Liquefaction Damage by the East Japan Great Earthquake in 2011

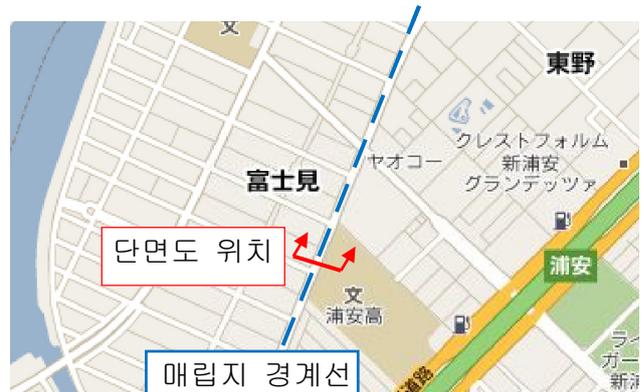
그림 3. 매립지 경계부 단면도 위치

사진 6의 후지미 지구(왼쪽)과 히가시노 지구 (오른쪽)의 경계부에 해당하는 단면도를 그림 2에 게시하였다. 사진의 오른쪽이 히가시노 지구(매립지)이다. 매립지 쪽의 도로는 옛 제방의 독마루 높이에 맞춰 매립조성되어 있다. 계측한 장소는 도카이대학 부속 우라야스 고등학교(오른쪽) 앞이며, 가운데의 옛 제방과의 높이 차이는 약 80cm였다.
