柱状改良施工時における既存擁壁の変状について

Deformation of Retaining Walls Caused by Construction of Soil-Cement Column

Abstract

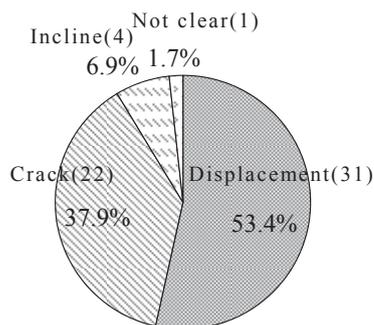
Fig.2 Ratio of deformation(including concrete blocks)

全58件の変状事象別集計結果をFig.2に、そのうちコンクリートブロック（以下、CB）を除いた35件の集計結果をFig.3に示す。CBは簡易的な土留として用いられていることが多いので、Fig.3ではCBを除いて集計を行った。Fig.2より、変状事象は、擁壁の滑動によるものが最も多く、過半数を占める。これは、柱状改良体施工時に擁壁に水平土圧が作用することにより、変位していることを示している。続いてクラック（亀裂）、転倒の順となった。既往の実験結果²⁾³⁾からは、柱状改良施工時に擁壁底版には約100kN/m²の水平土圧が作用しており、このような土圧が擁壁に作用することが、滑動等の擁壁変状の原因となっている。

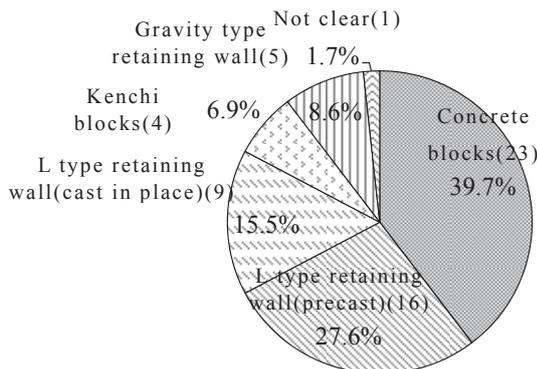
Fig.4 Ratio of retaining wall

擁壁種別の集計結果をFig.4に示す。全58件のうち、約4割の23件がCBとなっている。既存擁壁の実態調査を行った既往の研究結果によれば、CBは212件中7.1%⁴⁾、127件中4.1%⁵⁾程度であったにもかかわらず、柱状改良施工時の変状事象においては最も多い割合となった。前述したように、CB

は簡易的な土留として用いられているため、土圧に対する抵抗力がほとんどなく、柱状改良施工時の土圧により容易に変状が起こる。続いてプレキャストL型擁壁が27.6%、現場打ちL型擁壁が15.5%となっている。RC造L型擁壁は212件中20.8%⁴⁾、127件中22%⁵⁾程度で用いられており、柱状改良体施工時の変状事故も多い結果となった。間知ブロック擁壁は212件中29.7%⁴⁾、127件中23%⁵⁾程度用いられていたのにもかかわらず、変状事例では6.9%という結果であった。

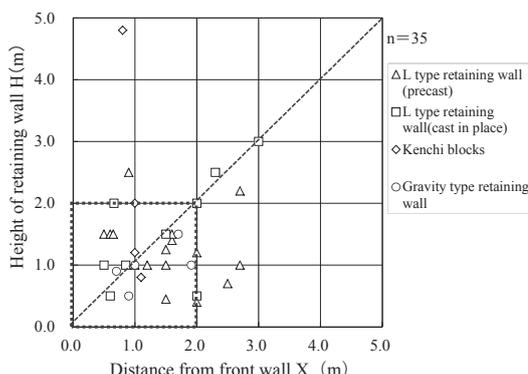
Fig.5 Relation between height and distance

Fig.5に、擁壁高さHと擁壁前面から柱状改良体施工位置の距離Xの関係の集計結果グラフを示す。擁壁変状事故は、高さ（見え高）2m以下の擁壁に集中していることがわかる。高さ2mを超える擁壁は、工作物の確認申請が必要となり、建築基準法や宅地造成等規制法施行令や各指針に基づいて設計されているかが、特定行政庁等によって検討される。そのようなチェックを受けていない2m未満の擁壁では、擁壁構造および下部地盤の検討がされていないことが多く、検討が不十分であることが変状の原因である。さらに、2m以下の擁壁は自重および上載土の重量が比較的軽く、柱状改良施工時の作用力により、変状が発生しやすいと言える。このような擁壁においては、設計段階において、柱状改良体施工位置、改良体の打設順序を十分に検討しなければならない。

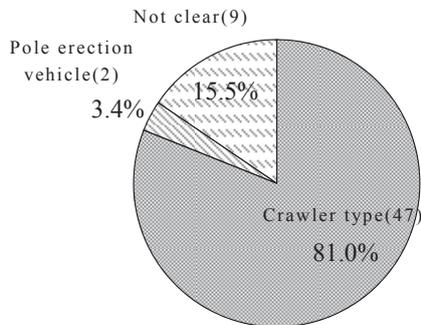
Fig.6 Ratio of construction equipment

Fig.6 に施工機械別の変状事故件数を示す。柱状改良体施工において、クローラータイプの施工機を用いた場合の変状事故件数が最も多い結果となった。擁壁の設計時に考慮する荷重は 10kN/m^2 であるが、多く用いられている 8t クラスのクローラーの接地圧は、施工機重量およびキャタピラの接地面積から求めると約 50kN/m^2 となる。これは走行状態の接地圧であり、施工機のリーダーを立てると重心が移動し、前方の接地圧は計算上約 110kN/m^2 程度になる。既存擁壁の構造にもよるが、施工機が擁壁近傍に接近するだけで擁壁への影響が現れる可能性もある。機械重量の影響を低減させるため、できるだけ重量の軽い施工機を選択することも必要である。Table1 にクローラータイプの重量別変状事故件数を示す。 6t クラスの施工機では変状事故の件数が少ない結果となっている。

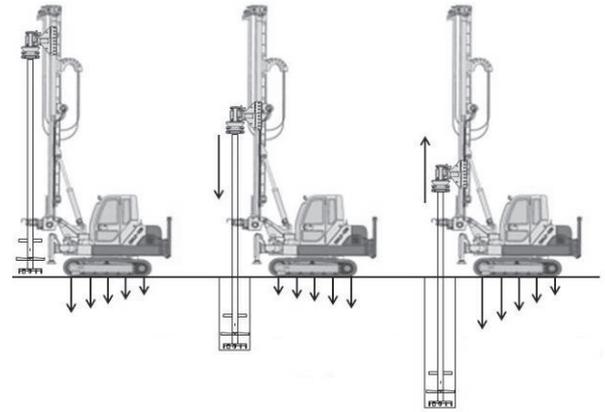
Fig.7 Vertical pressure of crawler type machine

柱状改良体施工において、掘進中は掘削攪拌ビットを押し込むことにより、施工機の後方に接地圧が大きくかかり、引抜き動作時には、施工機の前方に大きな接地圧がかかる。引抜き時の前方部の接地圧は、約 150kN/m^2 前後になる⁶⁾。このような施工機の荷重が、擁壁に影響を及ぼすことで、変状が発生する。施工機の攪拌ビットの掘進および引抜き時の接地圧の変化を Fig.7 に示す。

柱状改良体の施工が既存擁壁に及ぼす影響については、施工機接地圧、掘進および引抜き速度、スラリー吐出量など様々な要因が重なり発生している。そのため、計画段階にて発生土圧や施工機の引抜き時の接地圧などを予測し、あらかじめ対策を検討しておくことが重要である。

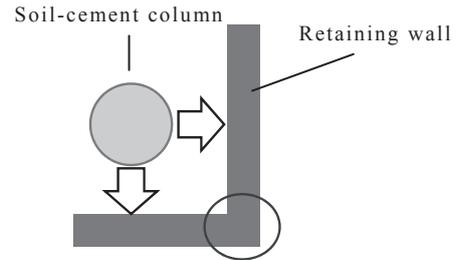
Fig.18 Soil-cement column and corner of retaining wall

クラック発生箇所の付近には気泡が無数確認され、擁壁を築造する段階での不具合であることが確認された。また、隅角部の補強および伸縮目地の設置が適切にされておらず、擁壁の構造についての検討不足が変状の原因と考えられる。擁壁隅角部には土圧が 2 方向に作用することで生じる引張力等により、変状が発生し易い箇所であることに留意しなければならない (Fig.18 参照)。
